MORFOMETRIA DA DRENAGEM E A OCORRÊNCIA DE INUNDAÇÕES NA ILHA DO MARANHÃO

*DRAINAGE MORPHOMETRY AND THE OCCURRENCE OF FLOODS ON THE
ISLAND OF MARANHÃO*

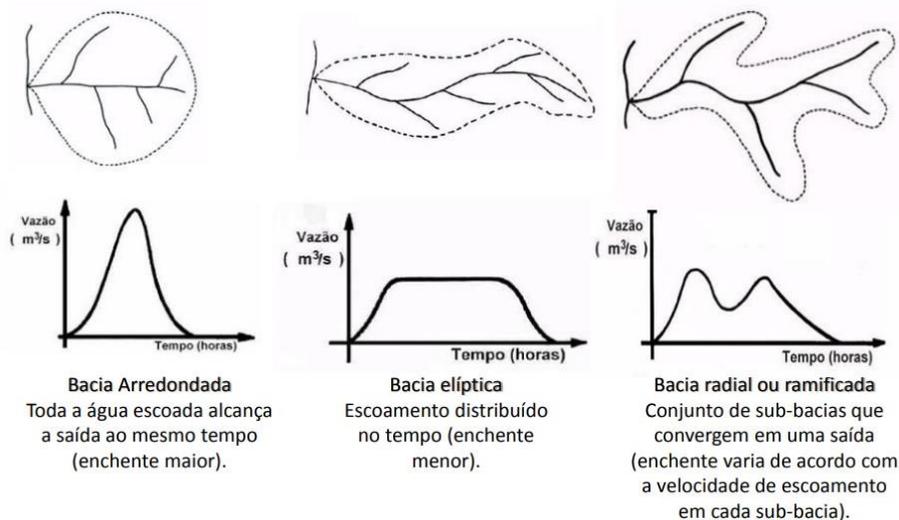
Figura 1 – Relação entre morfologia e tempo de vazão.

Desta forma, bacias circulares e compactadas apresentam maior tendência a ocorrência de inundação quando comparadas a bacias alongadas e estreitas, tendo em vista que as morfologias próximas de um círculo convergem o fluxo hídrico e o escoamento superficial ao mesmo tempo para um trecho relativamente pequeno do curso principal, potencializando a produção de picos (Figura 1).

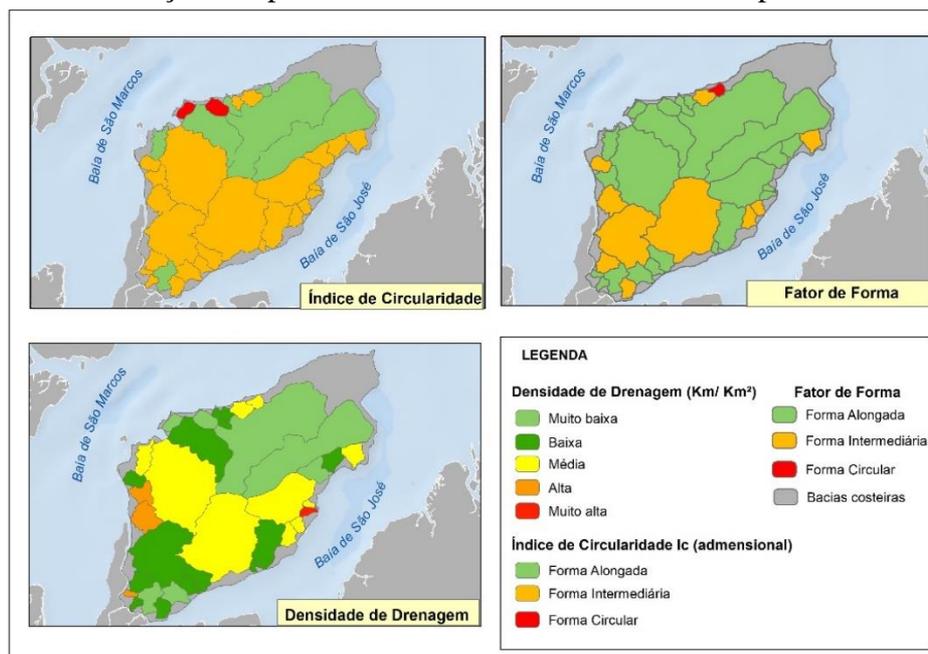
Figura 2 – Classificação dos parâmetros morfométricos analisados por bacia hidrográficas.

Considerando os quatro índices apresentados de maneira comparativa, observa-se que as bacias hidrográficas da Ilha do Maranhão não apresentam predisposição para inundações de grande magnitude, chegando a provocar desastres, como se tem visto nos últimos 12 anos (Figura 2).

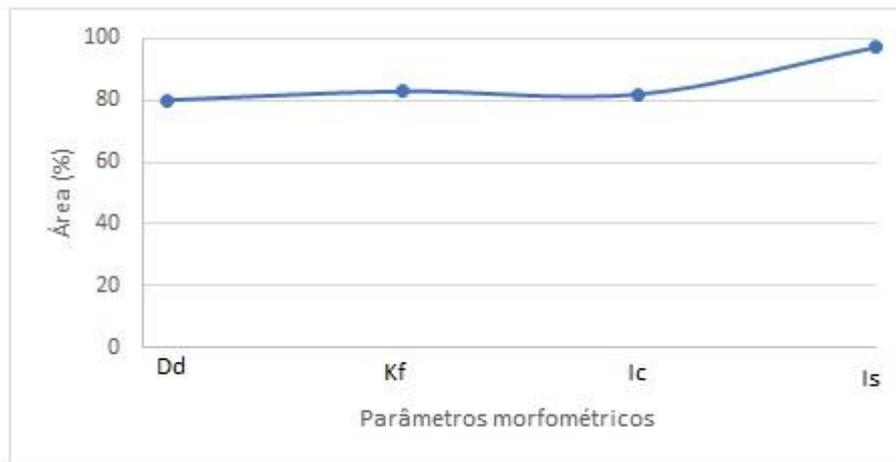
Figura 3 – Relação entre os parâmetros morfométricos analisados na Ilha do Maranhão

Dos parâmetros analisados, todos giram em torno de 80% de fatores não predisponentes (Figura 3), uma vez que 96,61% da área total da ilha é compreendida por bacias que possuem muito baixa, baixa ou média densidade de drenagem; 82,87% é compreendida por bacias com forma alongada ou intermediária, segundo o fator de forma; 81,92% por bacias alongadas ou intermediárias conforme o índice de circularidade e 97,06% dos canais analisados são retilíneos.

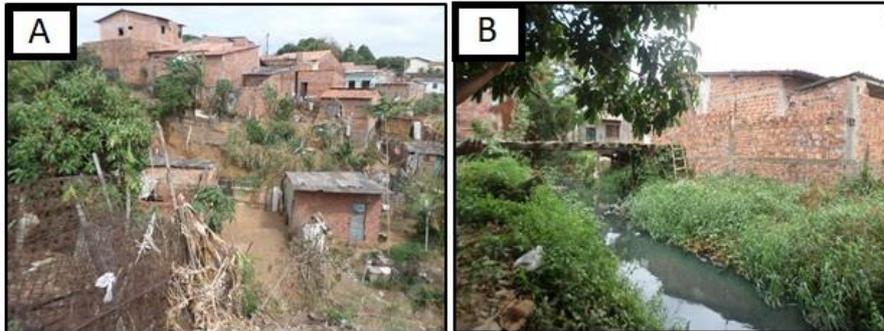
Ocupação das vertentes, alteração da geometria das mesmas, modificação dos solos e desconfiguração do canal fluvial (Figura 5) são apenas algumas das consequências oriundas do processo de urbanização acelerado que a ilha passou e continua a enfrentar nos últimos anos.

Figura 5 – Alterações antrópicas na bacia hidrográfica do Anil: A – Encosta com geometria alterada em virtude da ocupação irregular na localidade João Alberto; B – Residências na planície fluvial próximo ao leito menor na localidade do Pirapora.

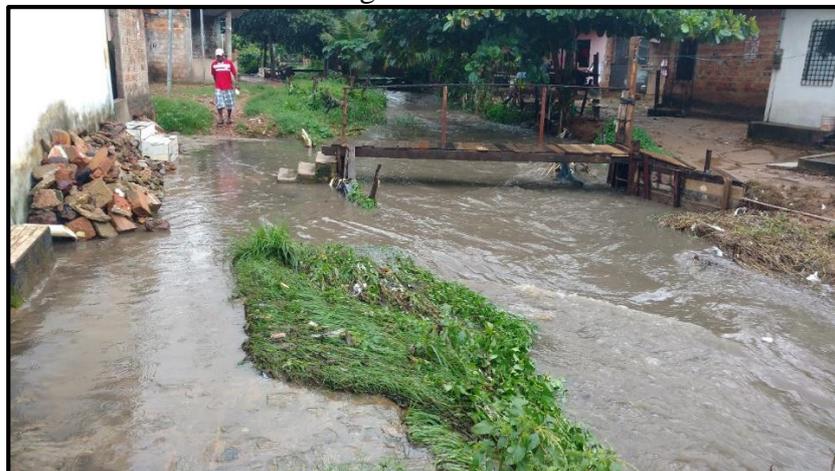
Anualmente pessoas são atingidas por estes fenômenos na bacia em questão e apresentam perdas significativas, tendo em vista que em muitas localidades o fluxo hídrico adentra as residências. Porém, ainda que não haja perdas materiais, a população residente nestas localidades relata que as inundações causam transtornos diversos, tais como dificuldade de locomoção e problemas de sanitários (Figura 6).

Figura 6 – Inundação na Travessa Tarquínio Lopes (Angelim) no médio curso da bacia hidrográfica do Anil.

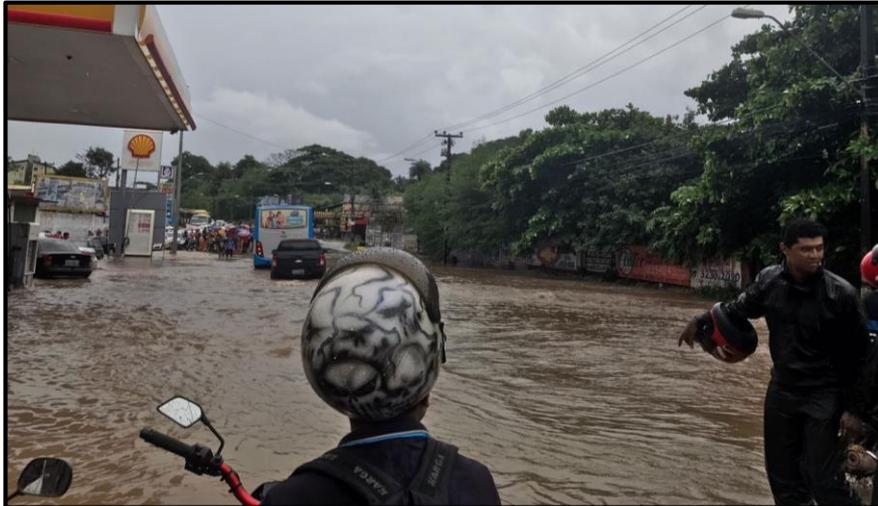
Ainda relacionado a problemas de transporte, o muro que circunda o antigo Grêmio Recreativo Lútero desmorona anualmente em virtude das inundações no médio curso da bacia hidrográfica do Anil, causando danos materiais aos proprietários do local e transtornos no trânsito para os passageiros que tentam se locomover naquela região (Figura 7 e 8).

Figura 7 – Inundação na região do médio curso da bacia hidrográfica do Anil (Grêmio Recreativo Líteo -Av. Casemiro Júnior).

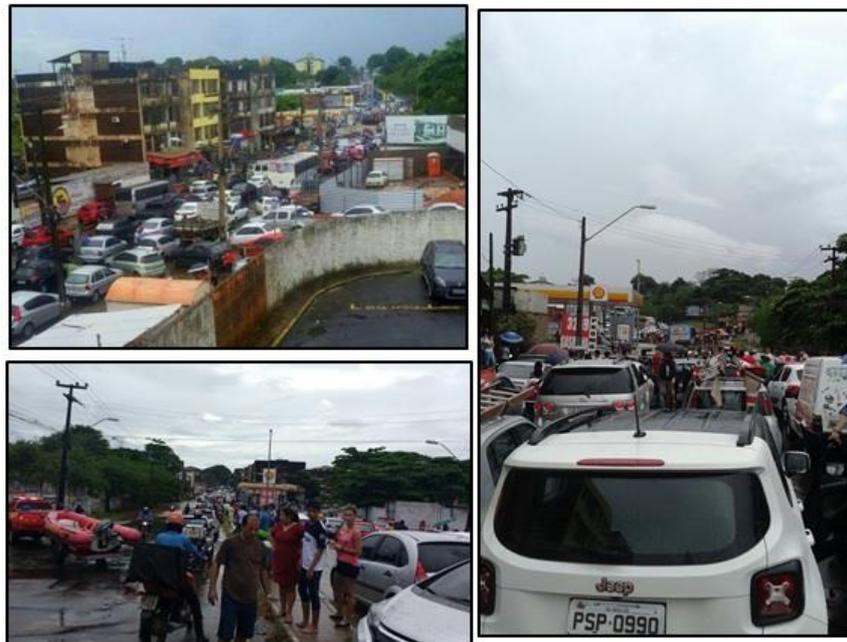
Figura 8 – Engarrafamento: pedestres e motoristas com locomoção comprometida em virtude da inundação no Líteo.

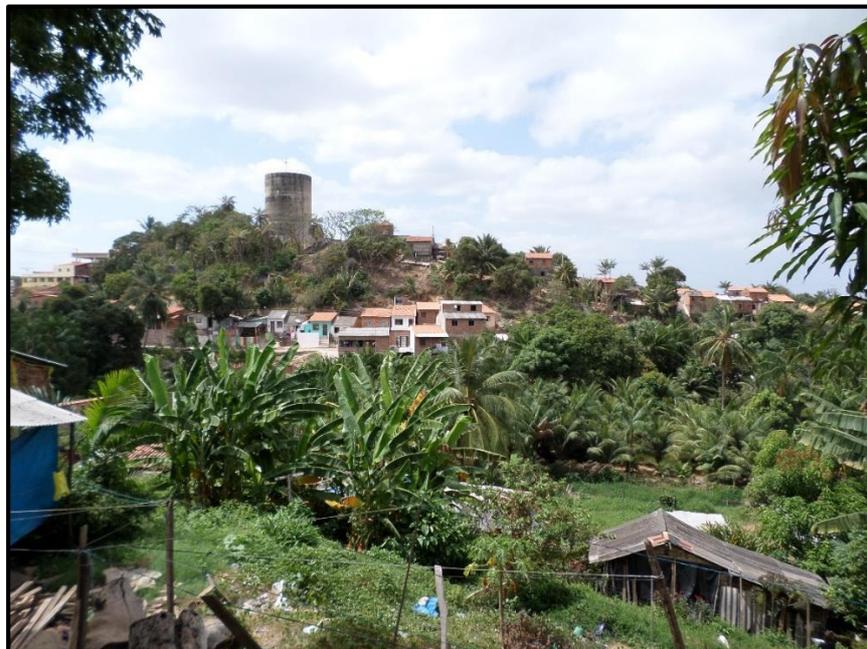
Bacanga tem suas vertentes ocupadas de forma irregular e inadequada (Figura 9), causando cortes no talude, provocando assoreamento nos fundos de vale.

Figura 9 – Moradias fixadas na encosta com ocorrência de movimentos gravitacionais de massa.

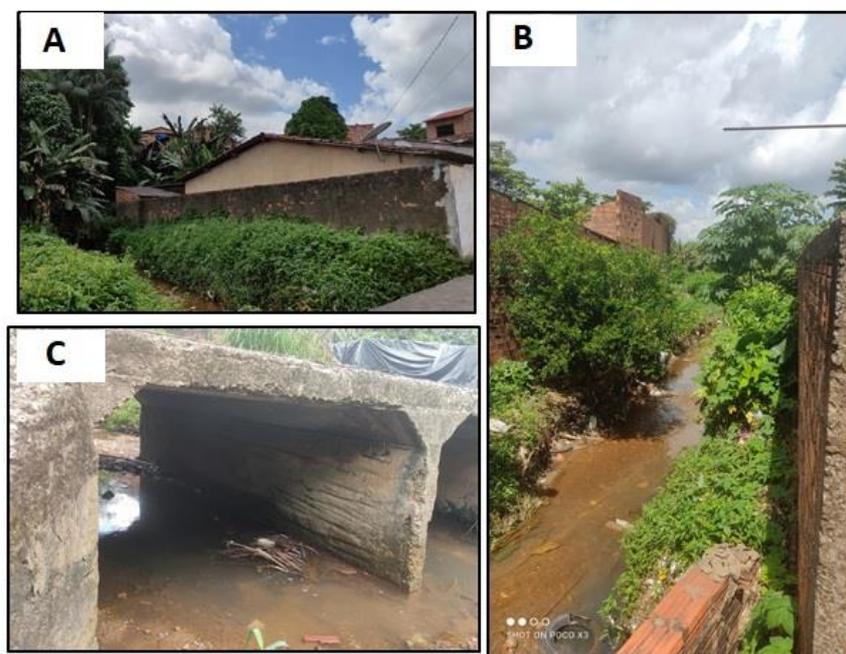
Figura 10 – Rua 06 de abril (Vila Embratel): A – Casa localizada no leito fluvial; B – Curso fluvial alterado pela pressão antrópica nas margens; C – Canal que constantemente é limpo pela população.

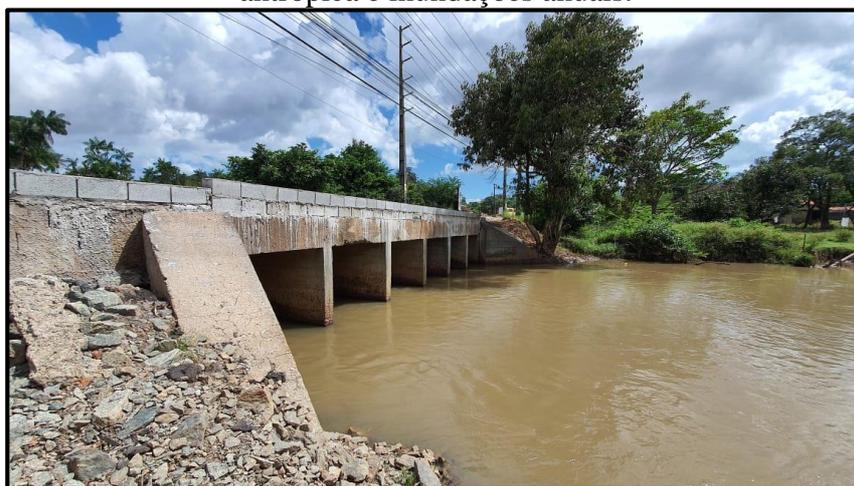
Canais retificados, obras de engenharia (Figura 11), impermeabilização das vertentes, canais ocultos, assoreamento, descarga de dejetos líquidos e resíduos sólidos nos canais também fazem parte da dinâmica atual dessa bacia hidrográfica urbana (Figura 12).

Figura 11 – Baixo curso da bacia hidrográfica do Paciência (Maioba): canal com intervenção antrópica e inundações anuais.

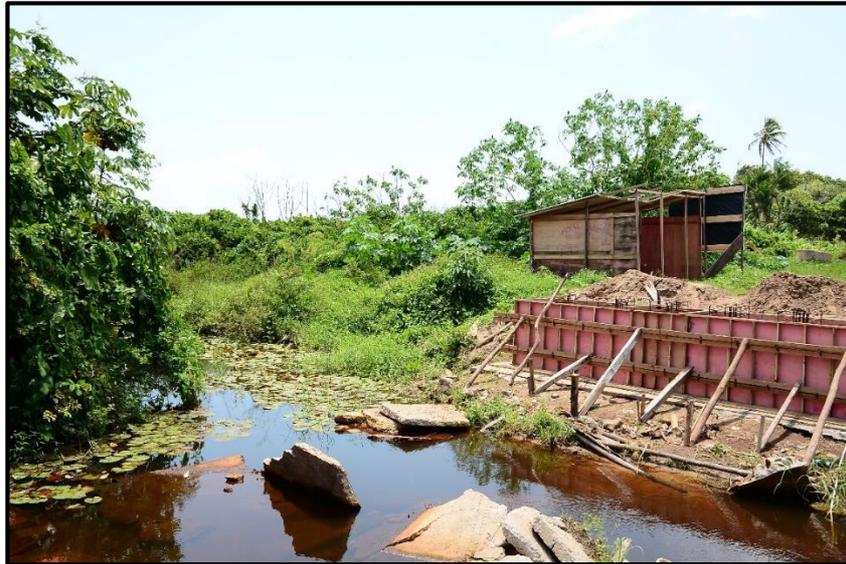
Figura 12 – Material de construção civil dentro do leito fluvial bem como assoreamento da margem oriundo da construção civil na localidade do Iguaíba, baixo curso do rio Paciência, Ilha do Maranhão.
