## **EROSÃO DOS SOLOS, DIFERENTES ABORDAGENS E TÉCNICAS APLICADAS EM VOÇOROCAS E EROSÃO EM TRILHAS**

***SOIL EROSION, DIFFERENT APPROACHES AND TECHNIQUES APPLIED TO  
GULLIES AND TRAIL EROSION***

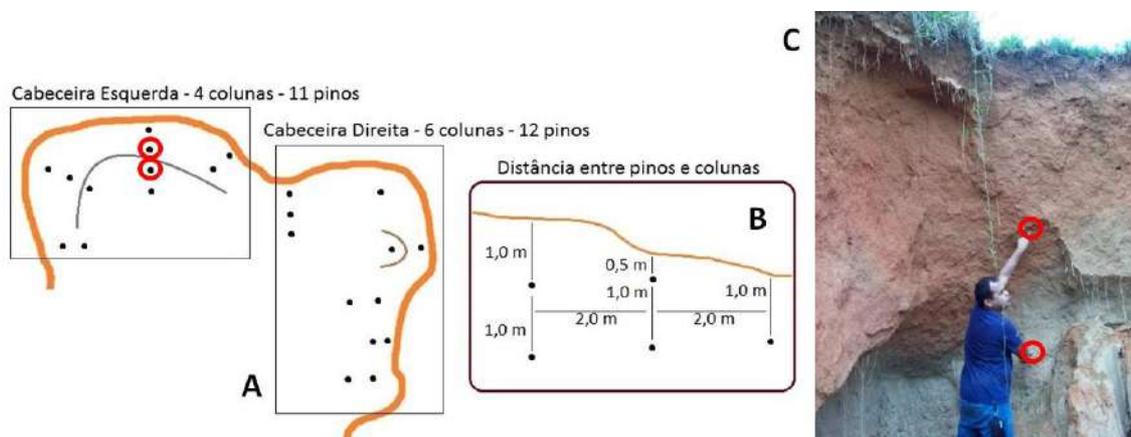
Figura 4 - Croquis (A) do grid de pinos na cabeceira e (B) das regras para pinos e colunas; em (C) Bezerra aponta para PE da 2ª coluna de CE.

Foram instalados pinos de erosão nas paredes da voçoroca (IRELAND *et al.*, 1939), conforme a figura 4A, setorizando a voçoroca em cabeceira esquerda (CE) e cabeceira direita (CD). A figura 4B mostra as regras de Loureiro (2013) para dispor os PE. O primeiro PE de cada coluna é posto alternadamente a 0,5 e 1,0 metro da superfície. Cada coluna distante 2,0 metros (medida horizontal) e cada pino distante 1,0 metro (medida vertical). Na figura 4C, Bezerra aponta PE nº 2 e 3 (de cima para baixo), da 2ª coluna da CE (em vermelho nas figuras 4A, 4B e 4C).

A distribuição dos PE gera um grid, que permite realizar cálculos geométricos e estimar taxas de massa e volume de solo erodido. O tamanho dos PE (40 cm), representa a exposição máxima destes (profundidade), e as distâncias verticais e horizontais entre eles a altura e a largura. Aplicam-se fórmulas matemáticas que levam ao chamado “prisma erodido” (LOUREIRO, 2013). Este representa o volume estimado de solo retirado daquele setor da voçoroca. Os valores da média de densidade do solo (DONAGEMMA, 2011), da feição e do volume erodido, levam à massa de solo retirado da malha de pinos, através da fórmula  $D = \frac{m}{V}$  onde D é densidade do solo ( $\text{g}/\text{cm}^3$ ), m é massa de solo erodido (g); e V é volume do “prisma erodido” ( $\text{cm}^3$ ). Por último são calculadas as proporções destes valores com a área da feição ( $245 \text{ m}^2$  ou  $0,025 \text{ ha}$ ), estimando a taxa de erosão em  $\text{t}\cdot\text{ha}^{-1}$  (LOUREIRO, 2013). O foco dos resultados dos PE, neste artigo, é voltado à análise quantitativa a partir destes cálculos. Por isso, os valores mensais da exposição dos PE não será objeto de discussão.

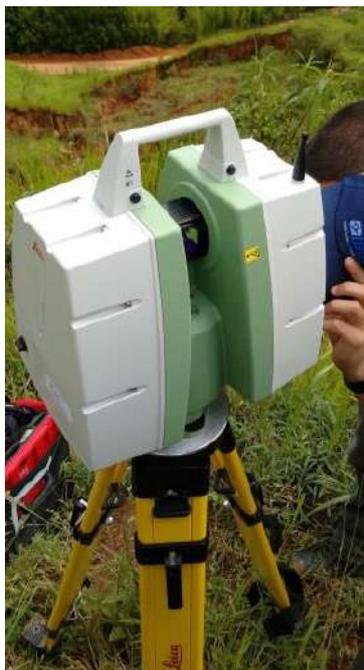
Figura 5 - Calibração do LST para varredura laser.

Foi realizada uma ida a campo para a varredura com o LST modelo *Leica ScanStation C10*, cedido pelo GeoCart – Laboratório de Cartografia do Departamento de Geografia/UFRJ. As condições de campo (27 de fevereiro de 2018) não permitiram o uso no interior da voçoroca, devido a 95,6 mm de chuva, no dia anterior. Foram realizados três ângulos de varredura (A1, A2 e A3) na superfície, pelas bordas da voçoroca. A cada ângulo escaneado, os demais recebiam os alvos (pontos de controle) de calibração do LST (Figura 5) e geração das nuvens de pontos (Figura 6).

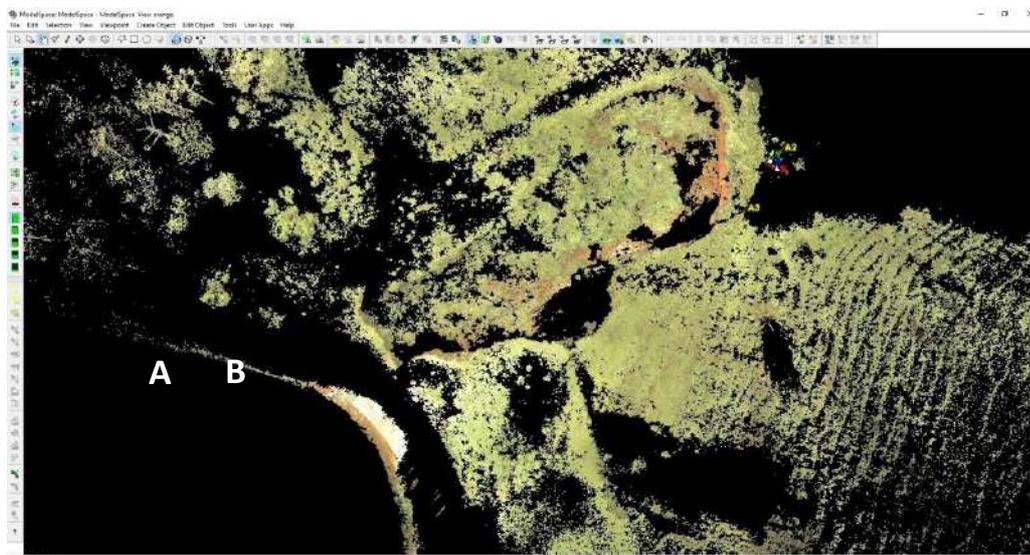
Figura 6 - nuvem de pontos unificada dos três ângulos de varredura.

A varredura A2 (realizada primeiro) teve alta resolução (5 cm de precisão), durando 26 minutos. Para A1 e A3 foi definida resolução média (10 cm de precisão), pois se aproximava chuva, o que fez o tempo de varredura cair para, respectivamente, quatro e seis minutos. O campo de visão do LST foi de  $90^\circ \times 90^\circ$ , sendo o máximo do LST de  $360^\circ$  horizontal x  $270^\circ$  vertical. No *software* Leica Cyclone os dados de cada varredura são unificados, gerando uma única nuvem de pontos a tratar. Foram gerados modelos 3D e mensurações, resultando em curvas de nível, hipsometria, extensão, área e volume da voçoroca. O uso do LST teve caráter experimental, pois é preciso mais pontos de varredura, para evitar áreas não escaneadas, o que

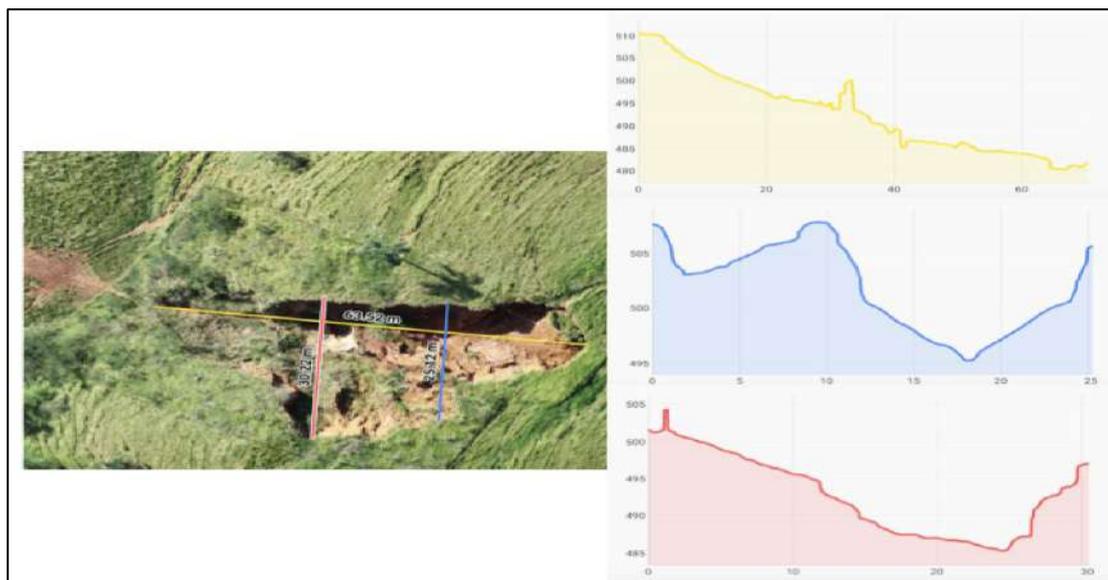
Figura 8 - Perfis transversais e longitudinais do monitoramento em 2018.

Ao realizar a comparação entre os dois monitoramentos, pode-se observar que a voçoroca cresceu aproximadamente 2,4 metros em direção à cabeceira e 1,15 metros na maior largura (Figuras 8 e 9; Tabela 1). Este fato corrobora que este ponto está com o processo erosivo ativo e é necessário realizar algum tipo de intervenção para minimizar esta evolução.

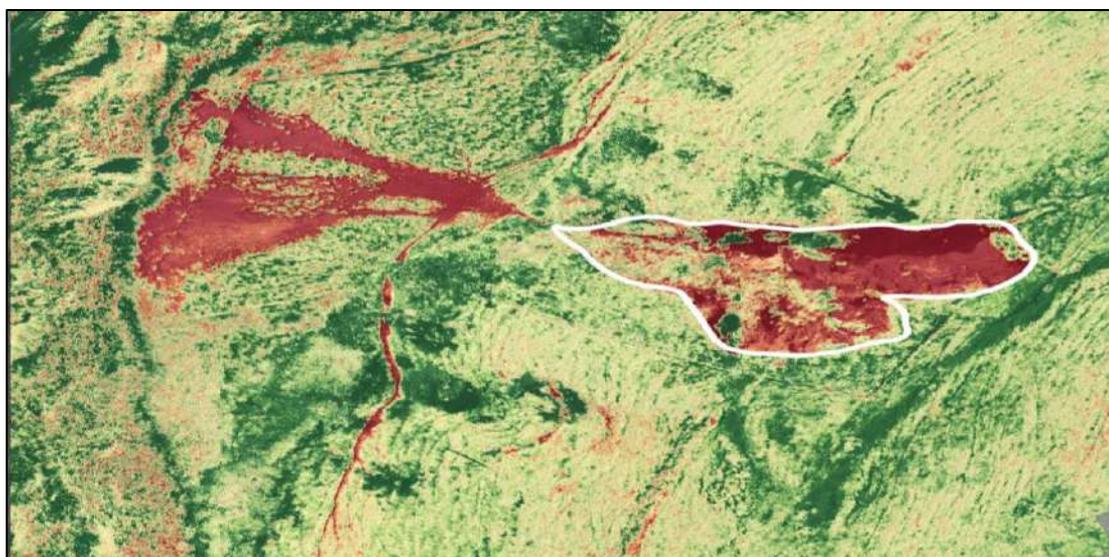
Figura 10 - Tipo de cobertura do solo.

O produto do processamento digital das imagens, que fazem referência à diferenciação da superfície do solo, está disposto conforme a figura 9. As cores indicam o tipo de cobertura vegetal presente na área: verde escuro – área com cobertura vegetal densa; verde claro – área com gramíneas; vermelho – solo exposto; linha branca – contorno da feição (GARRITANO, 2020).

A partir da análise desta figura, pode-se observar de forma clara a geometria da voçoroca, assim como seu entorno, podendo diagnosticar de forma mais eficaz e rápida, as áreas que estão sofrendo com o processo erosivo.

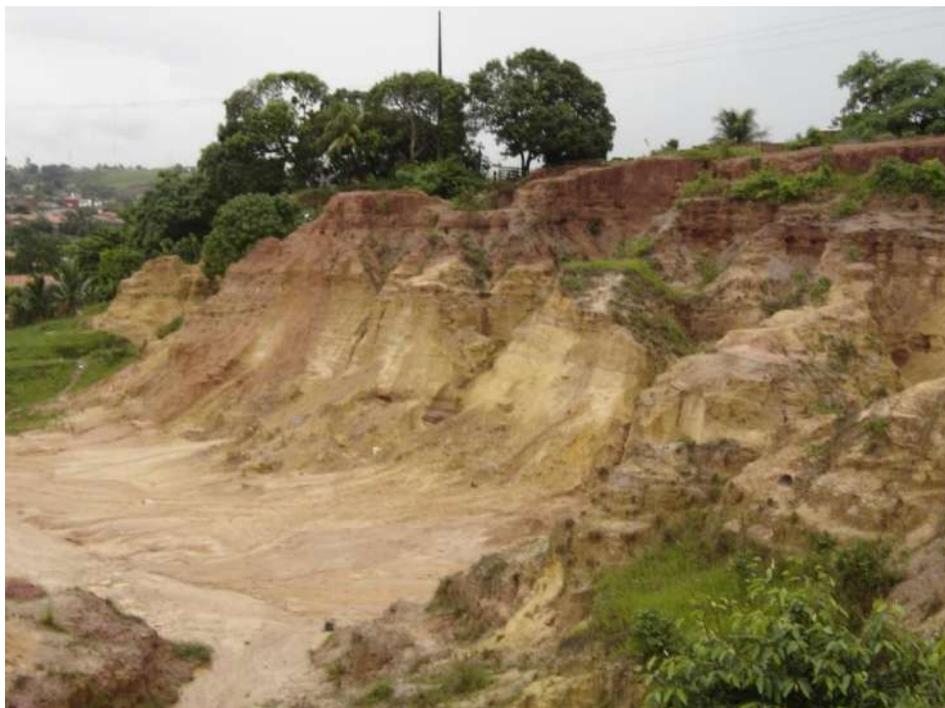
Figura 11 - Vista parcial da voçoroca do Sacavém.

O regime de chuvas da ilha contribui fortemente para o aumento das taxas de evolução, verificando que os maiores recuos da voçoroca do Sacavém, de acordo com os dados do monitoramento, foram observados nas coletas dos índices pluviométricos durante, ou após o período chuvoso. O constante desmatamento e a queima da vegetação da área expõem o solo ao impacto direto das gotas da chuva, causando o processo de encrostamento, tendo como consequência baixas taxas de infiltração e aumento do escoamento superficial, favorecendo a evolução da erosão (Figura 11).

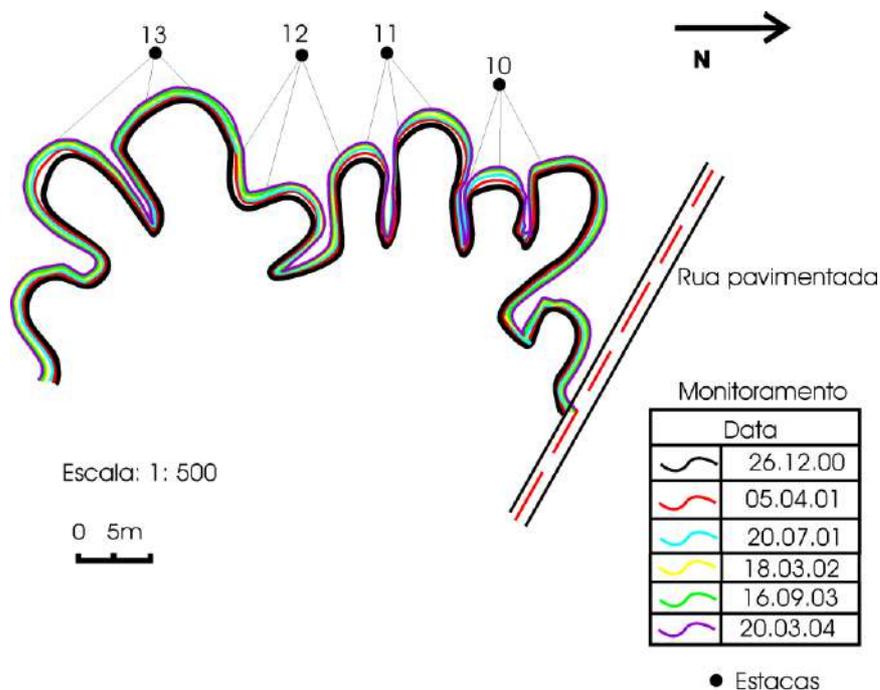
Figura 12 - Monitoramento da voçoroca do Sacavém, em diversos períodos.

A análise dos dados de monitoramento das cabeceiras da voçoroca do Sacavém revelou pouca evolução durante quatro anos de monitoramento, porém a remoção de suas bases é causada pela extração ilegal, principalmente de areia fina, utilizada para a construção civil. Os maiores recuos observados foram nas estacas 10 e 13 (Tabela 2, Figura 12), que ocorreram devido aos pequenos movimentos de massa, nas cabeceiras da voçoroca, com alto grau de compactação e incipiente cobertura vegetal. A evolução desse processo pode colocar em risco as torres de transmissão de energia da ELETRONORTE e as residências circunvizinhas.

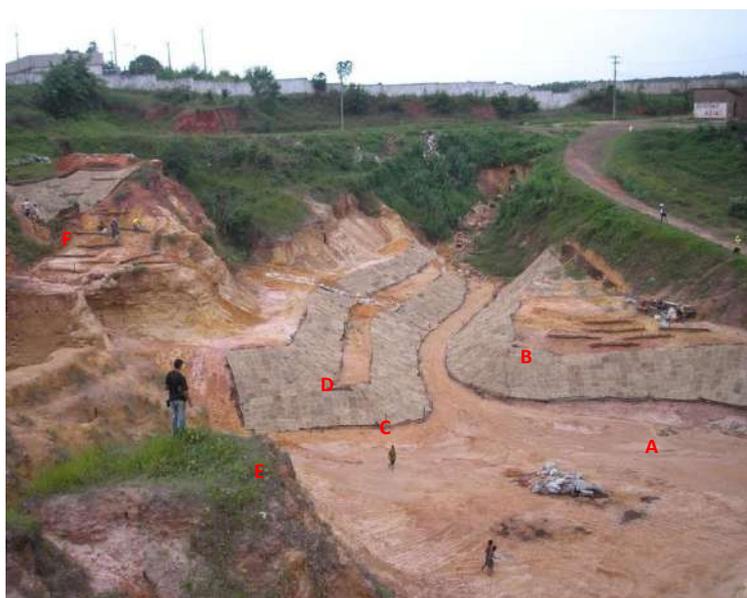
Figura 13 - Área com aplicação da técnica de bioengenharia de solos.

A reabilitação da área degradada por voçorocamento com técnica de bioengenharia foi dividida em três etapas: reconstrução dos taludes; aplicação dos insumos e geotêxteis; e manutenção das obras. A reconstrução dos taludes da voçoroca foi executada a partir da utilização de uma retroescavadeira e manualmente pelos trabalhadores contratados, resultando em diferentes declividades e comprimentos de encostas com as seguintes características (Figura 12): Ponto A = 28° e 4 m; Ponto B = 33° e 6,5 m; Ponto C = 25° e 2,80 m; Ponto D = 24° e 2,60 m; Ponto E = 28° e 3,4 m; Ponto F: 40° e 6 m.

Os taludes foram reconstruídos com o objetivo de diminuir a alta declividade, que em alguns pontos chegavam até 90°, como também diminuir o comprimento da rampa, evitando o aumento da velocidade do escoamento superficial. No final das rampas foram fixadas paliçadas de madeira para ancorar o material inconsolidado e o substrato do adubo de palmeira. As paliçadas de madeira também foram colocadas acima das rampas reconstruídas, servindo como quebra da velocidade do escoamento superficial. A drenagem foi feita com sacos de estopa preenchidos com areia do próprio local, sementes de braquiária e adubo de palmeira.

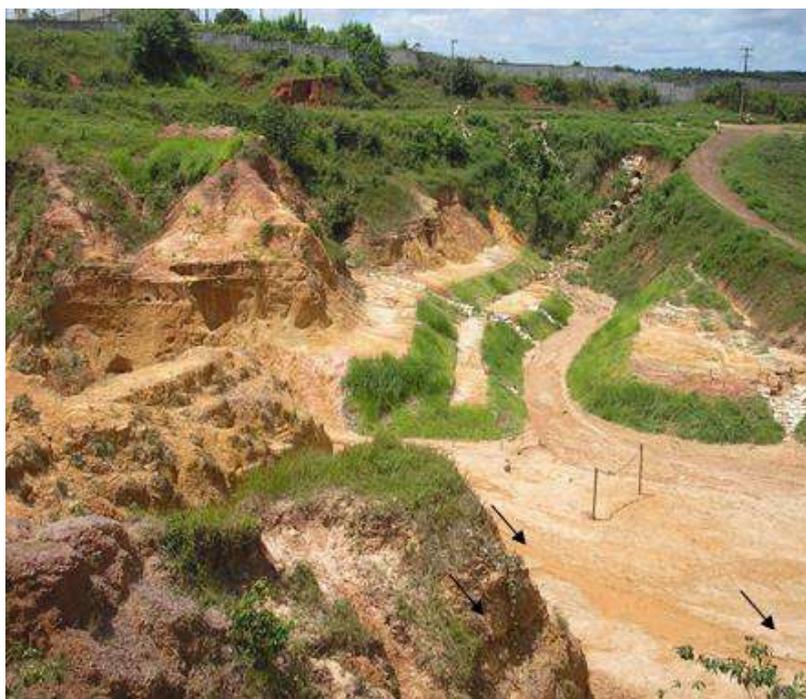
Figura 14 - Área com aplicação da técnica após um mês.

A manutenção das obras de intervenção constitui importante etapa nos projetos de reabilitação das áreas degradadas, uma vez que determinadas características (como elevado índice pluviométrico e solos com alta suscetibilidade à erosão, como no caso do Sacavém) podem comprometer todo o trabalho. A manutenção foi realizada com a construção de mais pontos de drenagem (Figura 14).

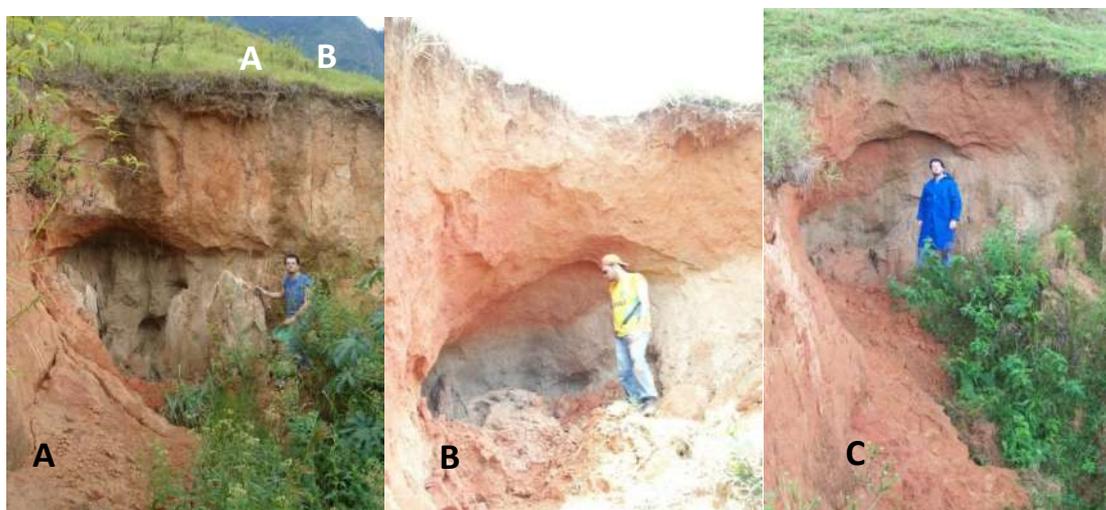
Figura 15 - Alcova de regressão ativa: (A) em março de 2011, antes do monitoramento com PE; (B) em janeiro de 2012, com remoção dos pinos nº 1 e 2 da 2ª coluna da CE; (C) em maio de 2012, último monitoramento de PE, após 12 meses.

Com um modelo geométrico criado de acordo com o grid dos PEs e suas mensurações de exposição, ou remoção, Loureiro (2013) estimou as taxas de erosão. O volume de solo erodido foi de 1,73 m<sup>3</sup> na CE – alcova de regressão (Figuras 14A, 14B e 14C). Com densidade do solo da voçoroca em 1,44 g/cm<sup>3</sup>, a massa de solo removido foi de 2,49 t. A área da feição em 245 m<sup>2</sup>, equivale a 0,025 ha, que extrapolada para 1 ha, representaria uma taxa de 100 t·ha<sup>-1</sup>.

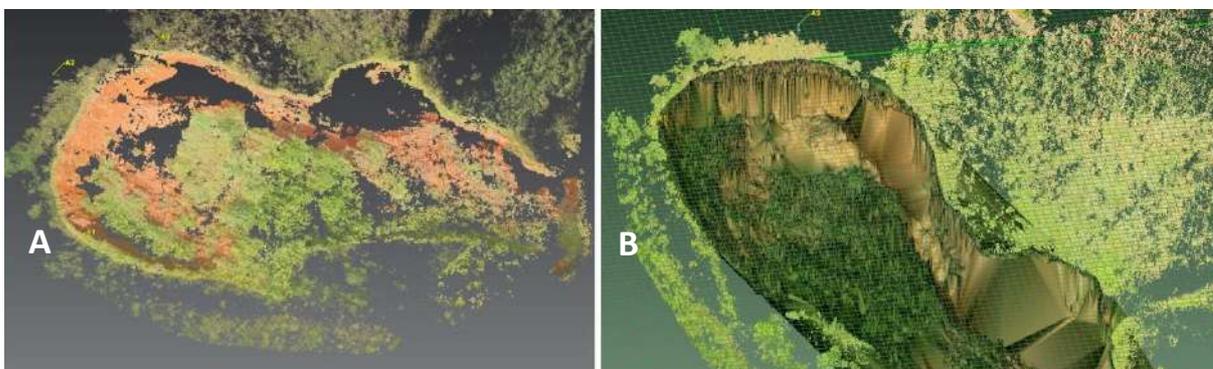
Figura 16 - (A) Ortoimagem gerada a partir da nuvem de pontos; (B) TIN gerado a partir da ortofotografia. Os “vazios” em (A) são imprecisões de áreas não escaneadas, que são automaticamente preenchidos em (B).

Dos dados disponibilizados pela modelagem, incluídos aos cálculos de Loureiro (2013), a área da voçoroca equivale a 0,22 ha. A densidade do solo determinada em Loureiro (2019) foi de 1,59 g/cm<sup>3</sup>, que aplicada à fórmula  $D = \frac{m}{V}$  resulta em 32,34 t de massa de solo erodido. Portanto, segundo os cálculos, chega-se a taxas de 147 t·ha<sup>-1</sup> e, considerando 17 anos de atividade da feição (entre 2001 e 2018), 8,65 t·ha<sup>-1</sup>·ano.

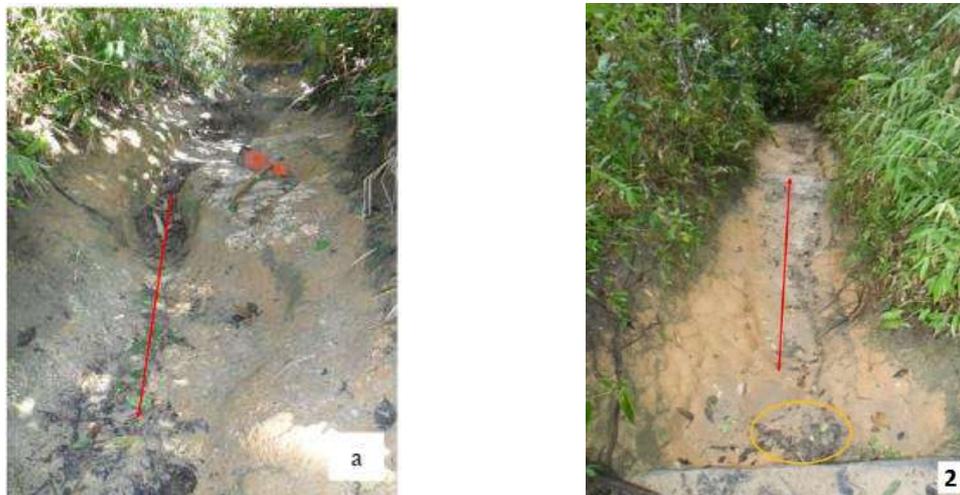
A trilha estudada apresenta processos erosivos bastante evoluídos, com presença de ravinas, afundamentos no leito e erosão da borda crítica. Diversos pontos de degradação, devido à erosão hídrica, podem ser observados (Figura 17).

Figura 17 - Trechos da trilha com ravinas ocasionadas pela concentração do escoamento superficial (seta em vermelho). (a) Afundamento do leito formando degraus; (b) acúmulo de serapilheira após degrau (círculo amarelo).

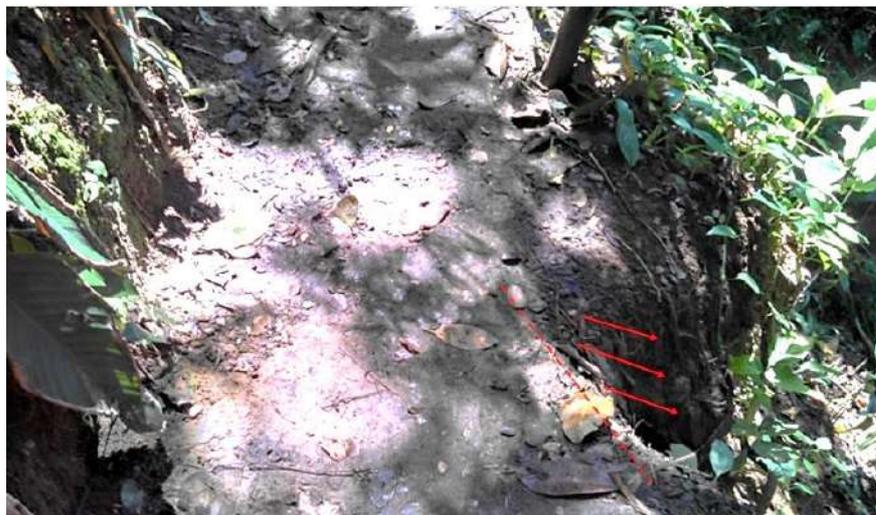
Ademais, ficam evidentes estruturas de manejo instaladas a fim de facilitar a visitação, porém, alguns pontos com erosão da borda e estreitamento do leito representam risco para os usuários, bem como, esses trechos mais erodidos podem condicionar o caminho do fluxo de água, agravando ainda mais, os processos erosivos (Figura 18).

Figura 18 - Erosão da borda crítica da trilha (setas em vermelho), indicando processo erosivo avançado e estreitamento do leito da trilha.

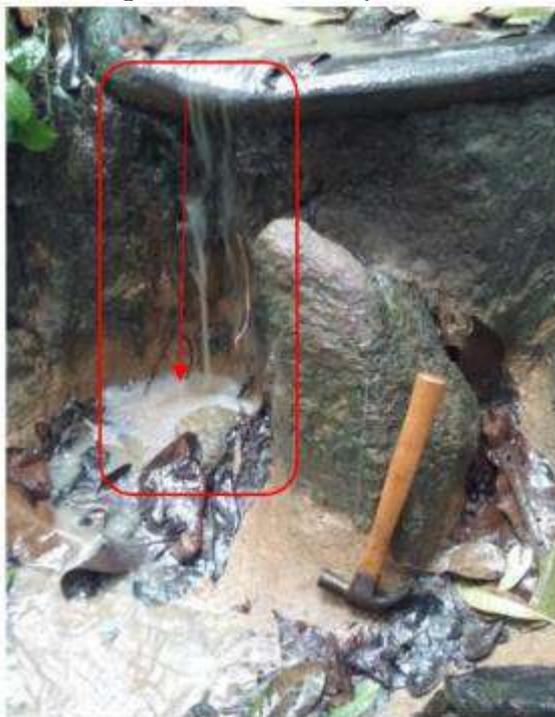
Figura 19 - Fluxo superficial de água, sedimentos e serapilheira durante evento chuvoso na trilha.

Ademais, verifica-se que a microtopografia do solo está sofrendo alterações, devido à intensidade do pisoteio e ao regime pluviométrico, que facilita a concentração do fluxo de água convergindo para as ravinas, contribuindo para o surgimento de novos processos erosivos, o que aumenta ainda mais a erodibilidade do solo. Somado a isto, a ausência de vegetação e de matéria orgânica, no leito, expõe o solo aos efeitos de erosividade da chuva, o que acentua o aporte de sedimentos retirados (Figura 19).

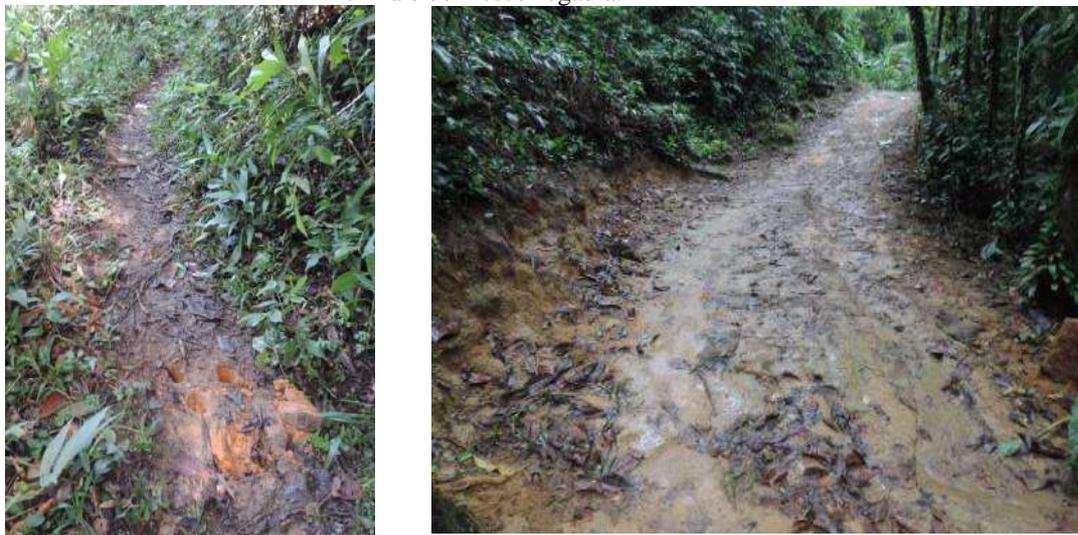
Figura 20 - a) Ponto de coleta no leito da trilha do Quilombo, presença de solo bem argiloso e úmido; b) Área próxima ao ponto de coleta no leito da trilha Sítio Lama Mole, com retenção de água. Em ambas, nesse trecho, a trilha é bem escorregadia.

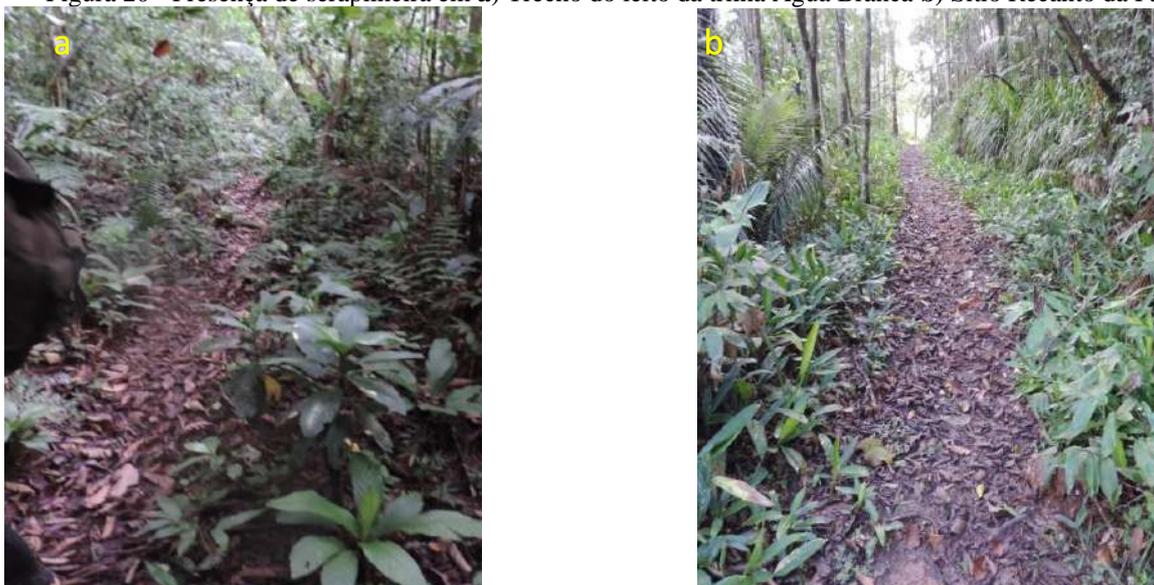
Valores elevados de matéria orgânica (Tabela 3) estão presentes na trilha Água Branca (7,34% e 8,55%) e Sítio Recanto da Paz (6,47% e 6,25%), respectivamente (Figuras 21a e 21b). Esses valores correspondem com o que foi observado em campo, como o de apresentar vários trechos com raízes, folhas e serapilheira. Essas duas trilhas têm em comum, o fato de serem pouco frequentadas. Sato (2007), encontrou teores elevados de matéria orgânica em floresta alta de restinga em Ubatuba, em solos de 0-20 cm, indicando elevado teor de matéria orgânica na superfície, não havendo diferença entre as camadas de 20-40 e 40-60 cm de profundidade.

Figura 20 - Presença de serapilheira em a) Trecho do leito da trilha Água Branca b) Sítio Recanto da Paz.

A trilha Água Branca e Sítio Recanto da Paz (Figuras 21a e 21b) possuem menores teores de argila entre as trilhas, o que as tornam mais susceptíveis a erosão, principalmente a trilha Água Branca, pela alta declividade, porém, o que se observa é uma baixa densidade dos solos e elevada porosidade. A elevada presença de matéria orgânica (Tabela 3) é um bom indicador da qualidade desse solo.

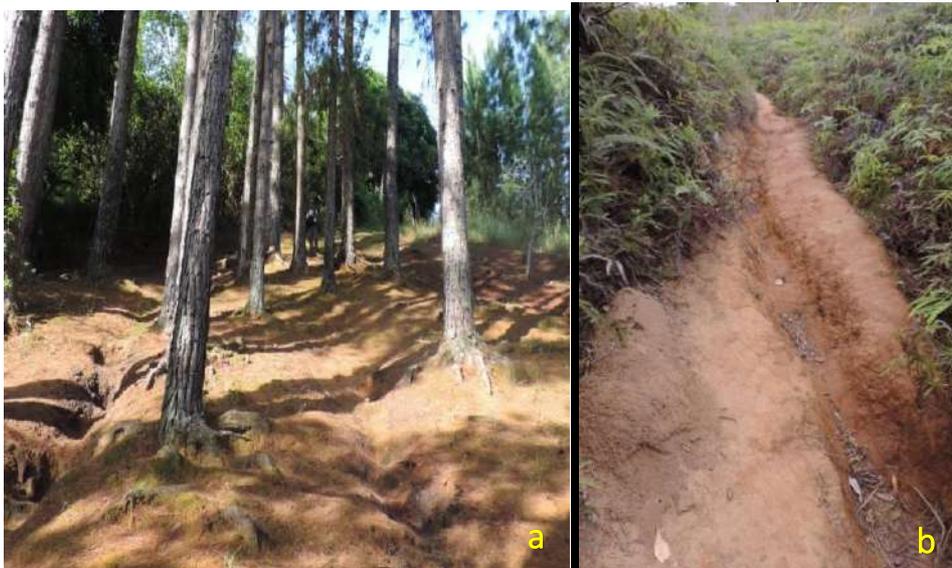
Os processos resultantes do intemperismo nos TAs e TRs, corroboram na avaliação da susceptibilidade dos solos à erosão, juntamente com outros fatores controladores, como por exemplo, a relação de matéria orgânica e argila, atuando nas trilhas. Relações são encontradas nas trilhas Água Branca e Sítio Recanto da Paz, com ocorrência de menores teores de argila e maiores concentrações de matéria orgânica. Essas duas trilhas apresentam as menores densidades do solo e maiores porosidades, o que lhes confere menores compactações. As demais trilhas, Quilombo, Sete Praias e Lama Mole, cujos valores de argila foram maiores, os teores de matéria orgânica foram baixos. No leito dessas trilhas, os solos encontram-se bem compactados, com densidade do solo elevada e baixa porosidade. A formação de ravinas em diferentes estágios é o processo mais atuante em determinados trechos dessas trilhas (Figuras 22a e 22b).

Figura 21 – a) Trecho da trilha do Quilombo, com solo matiz amarelada. b) Trecho da trilha Sete Praias apresentando matiz avermelhada. Ambos situados em terreno declivoso e com processo de ravinamento.
