STREET VIEW E GOOGLE EARTH COMO FERRAMENTAS INVESTIGATIVAS DE ALTERAÇÕES NA PAISAGEM: OS CAMPOS VIRTUAIS

STREET VIEW AND GOOGLE EARTH AS INVESTIGATIVE TOOLS FOR LANDSCAPE CHANGES: THE VIRTUAL FIELDS

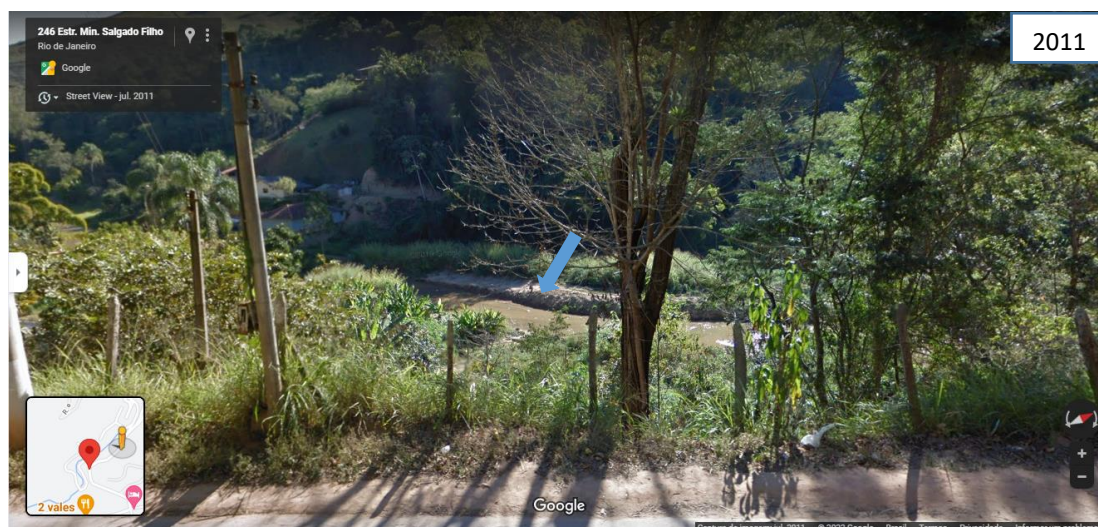
Figura 5. Planície do rio Cuiabá no Ponto 2, em 2011, com elevada quantidade de materiais em suspensão e margem desestabilizada.

Fonte: Street View (2011). A seta azul indica o canal principal.

A Figura 5 mostra um trecho do rio em 2011 e sua coloração amarronzada, indicando grande quantidade de sedimentos em suspensão e com pelo menos uma das margens parcialmente sem cobertura vegetal, demonstrando alta instabilidade neste trecho. Em 2019 (Figura 6), nota-se uma colonização das margens e planície por gramíneas, além de um estreitamento da calha do rio e, conseqüentemente, diminuição do espelho d'água neste trecho.

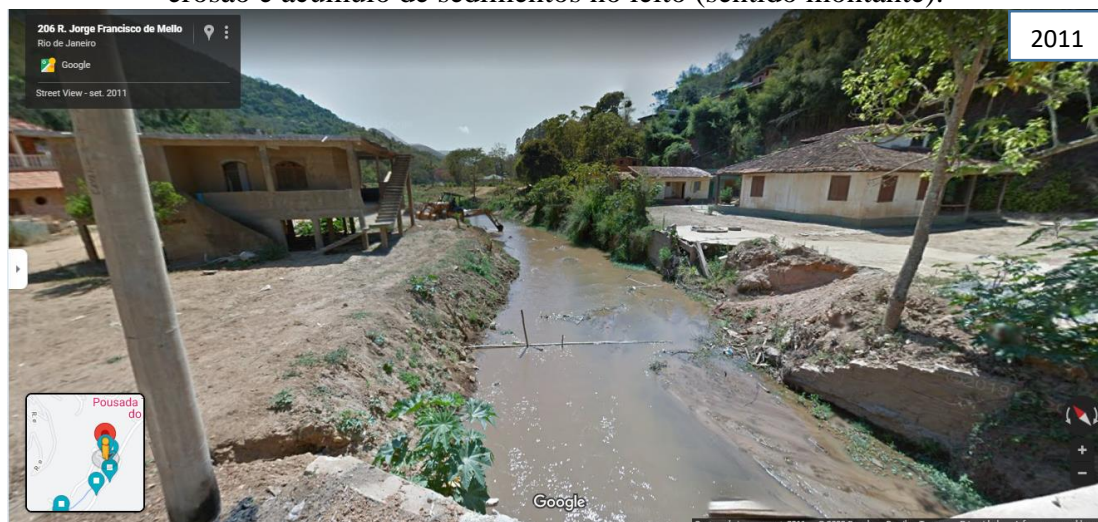
Figura 7. Planície do rio Cuiabá no Ponto 3, em 2011, com margens expostas, sinais de erosão e acúmulo de sedimentos no leito (sentido montante).

As imagens do Ponto 3, capturadas em uma ponte sobre o rio Cuiabá (Figuras 7, 8 e 9), mostram as condições do canal, das suas margens e de ocupação do solo após o desastre. Vale registrar que toda a planície original do rio Cuiabá nesse trecho estava ocupada com construções até as margens do canal. Em 2011 (Figura 7), notam-se margens expostas, sem cobertura vegetal, desestabilizadas, com sinais de erosão e acúmulo de sedimentos no leito do rio (sentido montante). Além disso, nota-se uma operação de dragagem do leito do rio ao fundo. Na Figura 8, também é possível ver as margens desconfiguradas, com escombros de construções, pilastras e vigas, que foram arrastadas pela força do deslocamento das corridas de lama no fundo do vale. Para este ponto, não estava disponível a imagem panorâmica de 2019 no *Street View*. Neste caso, como mencionado anteriormente, buscou-se uma visão vertical da mesma área no *Google Earth*. Em 2019 (Figura 9), observa-se revegetação das margens, com recuperação

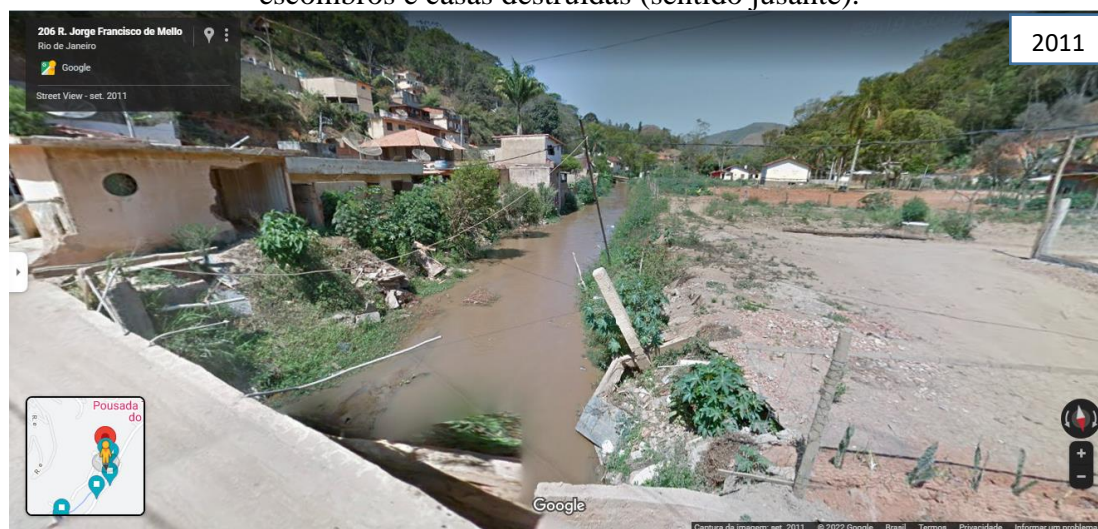
Figura 8. Planície do rio Cuiabá no Ponto 3, em 2011, com margens expostas, acúmulo de escombros e casas destruídas (sentido jusante).

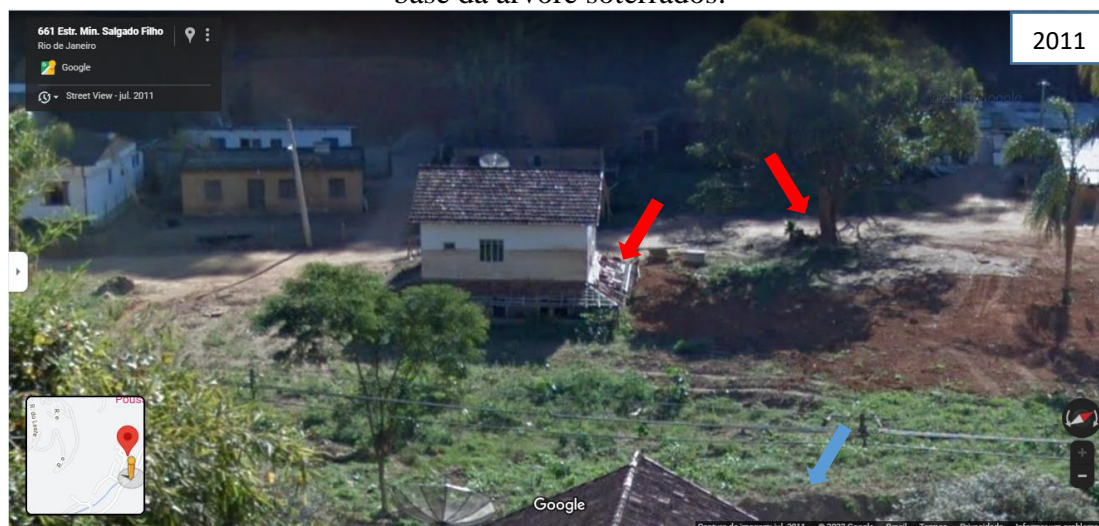
Figura 10. Planície do rio Cuiabá no Ponto 4, em 2011, com o primeiro pavimento da casa e base da árvore soterrados.

Fonte: Street View (2011). As setas vermelhas indicam as alterações e a seta azul indica o canal principal.

No Ponto 4, em 2011, observam-se construções afetadas e parcialmente soterradas por conta do volume de sedimento mobilizado. Também é possível notar as marcas do grande soterramento que atingiu o primeiro pavimento da casa em primeiro plano e as árvores próximas (Figura 10). Por meio da marca da lama na parede externa, foi estimada a altura de 4,5 metros de cobertura de sedimentos mobilizados pelos movimentos de massa na planície em relação ao seu nível anterior. Após o recuo das águas e terraplanagens, a espessura do pacote de sedimentos no local é de cerca de um metro a mais em relação ao momento anterior ao megaevento.

Nesse cenário, não é mais possível identificar os solos que caracterizavam a planície do rio Cuiabá anteriormente ao desastre. Em 2019, nota-se uma revegetação natural e artificial da planície, principalmente por gramíneas, e as margens menos expostas. Além disso, a construção em destaque está sendo habitada, com sinais de reforma e presença de veículo na garagem (Figura 11). Nesta imagem, percebe-se, claramente, o novo nível de base local, mais elevado, assumido pela planície.

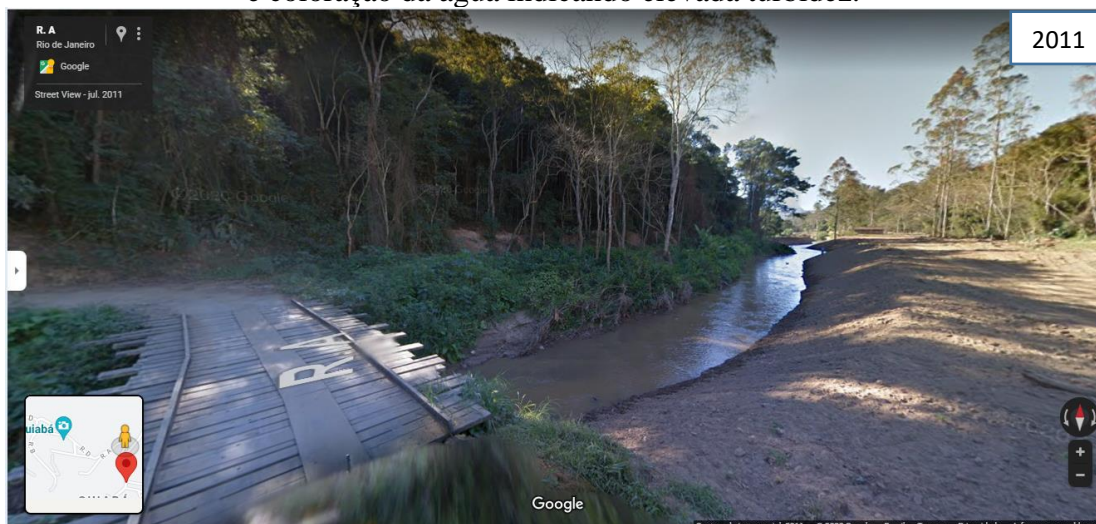
Figura 12. Planície do rio Cuiabá no Ponto 5, em 2011, com uma margem exposta e instável e coloração da água indicando elevada turbidez.

A imagem do Ponto 5, em 2011, mostra outro trecho do rio Cuiabá (visão a montante) onde a margem direita está vegetada e a margem esquerda está sem vegetação, descaracterizada, desprotegida e, portanto, mais instável (Figura 12). É possível perceber também que a área passou por um nivelamento do terreno e que a coloração da água indica elevada turbidez. Para este ponto, não estava disponível a imagem panorâmica de 2019 no *Street View* e utilizou-se uma imagem do *Google Earth*, de 2020. Neste ano (Figura 13), nota-se parte da margem esquerda do rio um pouco mais vegetada, onde antes o solo estava totalmente exposto. Por outro lado, o restante da planície (margem esquerda) ainda se encontra desprotegida. Destaca-se que a ponte foi reconstruída após o acidente.

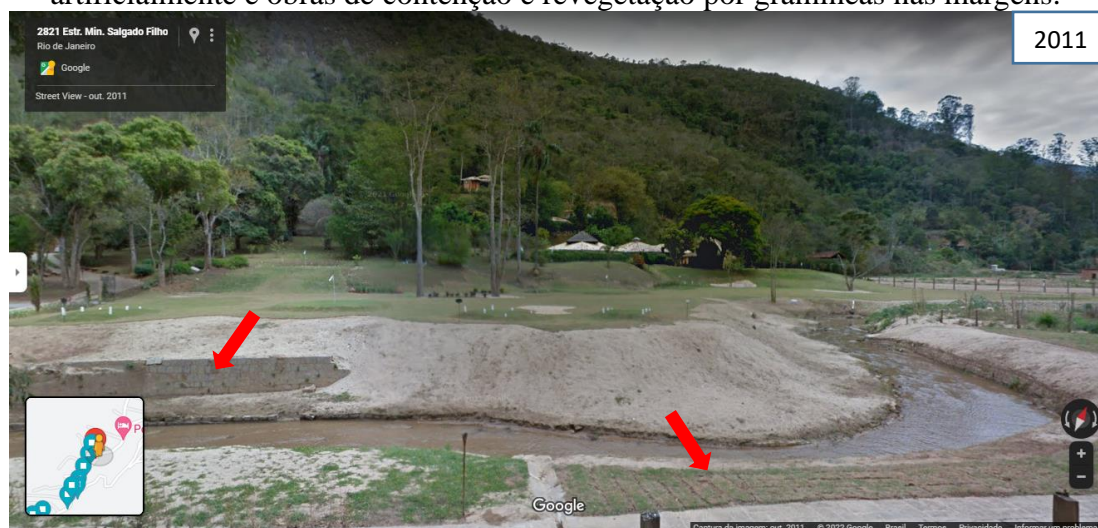
Figura 14. Planície do rio Cuiabá no Ponto 20, em 2011, com a calha do rio reconfigurada artificialmente e obras de contenção e revegetação por gramíneas nas margens.

Fonte: *Street View* (2011). As setas vermelhas indicam a obra de contenção e revegetação.

O ponto 20 situa-se em uma grande propriedade local (Figuras 14 e 15). A margem direita do rio encontrava-se bem exposta e instável, e observava-se um meandro (Figura 14). Além disso, notam-se obras de contenção da margem e tentativa de revegetação por gramíneas. Porém, parece não haver muita aderência ao solo, que se apresenta com aspecto arenoso. Ao fundo vê-se parte de uma pousada, pólo turístico de destaque, por ter construído após o desastre um campo de golfe nesse trecho da planície. Na imagem do *Google Earth*, oito anos depois, em 2019, nota-se que a planície está revegetada por gramíneas e o solo menos exposto. Contudo, a mata ciliar não foi recuperada e meandro parece ter assumido um traçado diferente (Figura 15).

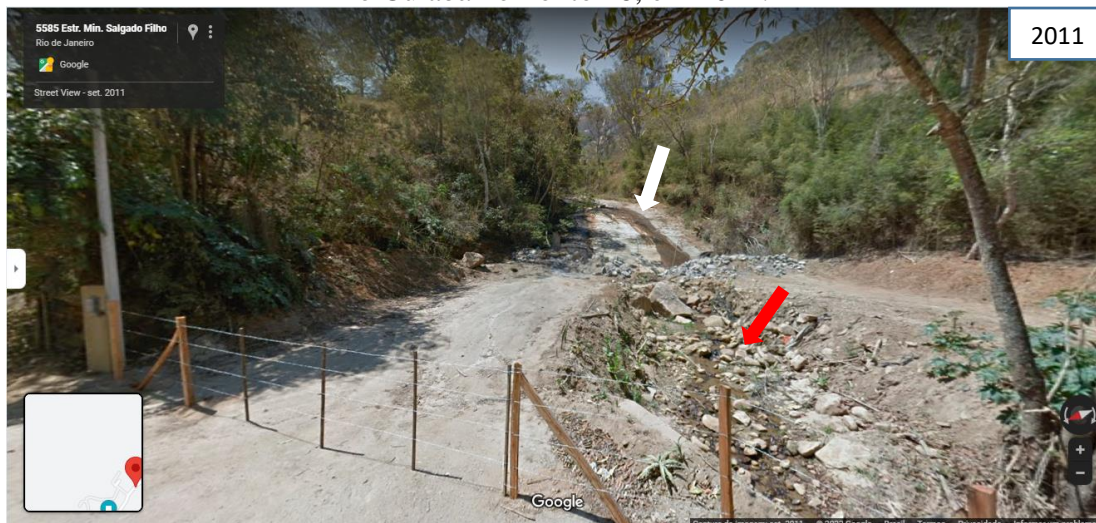
Figura 16. Substrato rochoso, exposto por movimento de massa, onde corre um afluente do rio Cuiabá no Ponto 28, em 2011.

Fonte: Street View (2011). A seta branca indica o afluente do rio Cuiabá e a seta vermelha o entulhamento da calha por material detrítico.

O Ponto 28 apresenta as condições de uma área que retrata a intersecção do sistema encosta-calha, na ausência de uma planície. A Figura 16, que traz a imagem de 2011, mostra um dos afluentes próximo a sua desembocadura no rio Cuiabá, pela sua margem esquerda, com afloramento do substrato rochoso e entulhamento por fragmentos de rocha em sua calha. O conhecimento prévio da área indica que esse afloramento surgiu a partir dos processos de mobilização de material ao longo do sistema encosta-calha desse afluente durante o megaevento. Na imagem do *Google Earth*, oito anos depois, em 2019, observa-se um significativo adensamento da cobertura vegetal nas encostas adjacentes à calha do afluente, sem exposição aparente do afloramento rochoso (Figura 17). Tal aumento da cobertura vegetal parece ter sido espontâneo, inclusive, porque este ponto está localizado em uma porção da bacia sem construções, e, portanto, com menor intervenções antrópicas diretas.

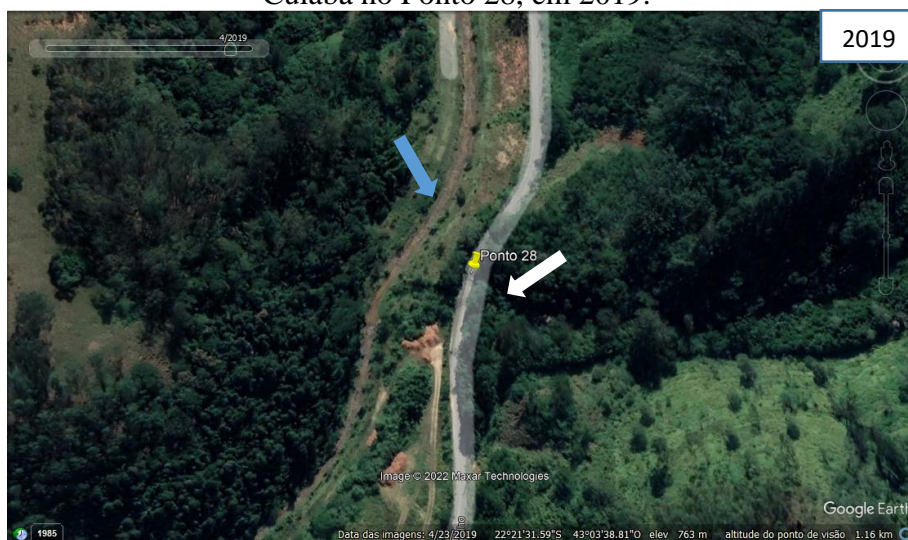
Figura 17. Cobertura vegetal adensada nas encostas adjacentes à calha do afluente do rio Cuiabá no Ponto 28, em 2019.

Fonte: Google Earth (2019). A seta azul indica o canal principal e a seta branca indica o afluente.

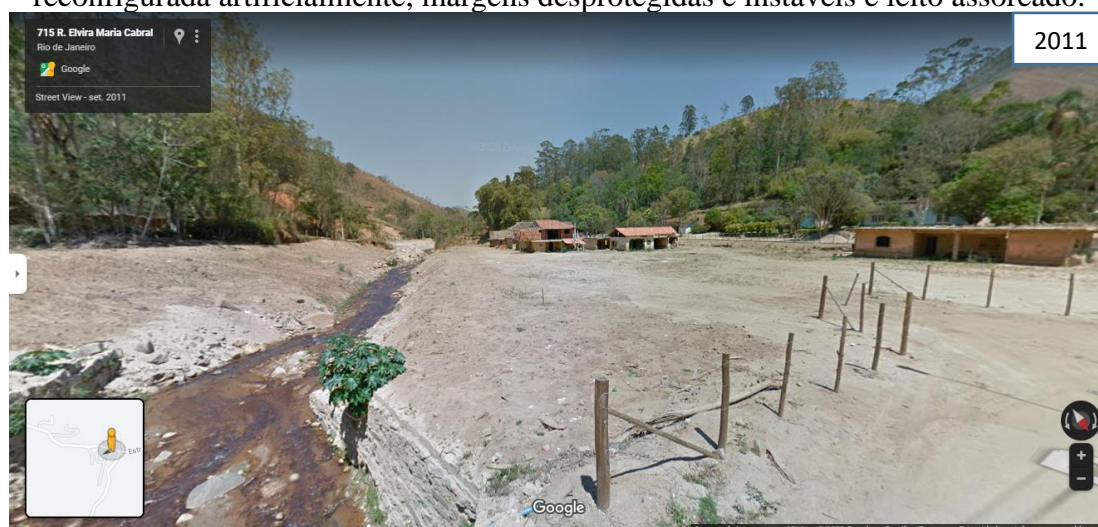
Figura 19. Planície do rio Cuiabá no Ponto 31, em 2011 (sentido jusante), com a calha do rio reconfigurada artificialmente, margens desprotegidas e instáveis e leito assoreado.

O Ponto 31 mostra o mesmo trecho, também em uma imagem de 2011, porém de um outro ângulo (sobre a ponte no entroncamento da Estrada Min. Salgado Filho com a R. Elvira Maria Cabral). Esse ponto marca o início (sentido montante a jusante) da planície estreita e alongada do rio Cuiabá (ver Figura 3), e que recebeu o grande volume de material, mormente lama, mobilizado das encostas íngremes do alto e alto-médio cursos da bacia do Cuiabá e que depois seguiu se avolumando e devastando seu fundo de vale até a sua foz.
