MAPEAMENTO E LEVANTAMENTO DOS IMPACTOS RELACIONADOS À EROÇÃO E ASSOREAMENTO EM UMA SUB- BACIA DE DRENAGEM, OLIVEIRA - MG.

*MAPPING AND SURVEY OF IMPACTS RELATED TO EROSION AND SILTATION
IN A CATCHMENT, OLIVEIRA - MG.*
*MAPEO Y LEVANTAMIENTO DE IMPACTOS RELACIONADOS CON LA EROSIÓN Y
LA SEDIMENTACIÓN EN UNA SUBCUENCA DE DRENAJE, OLIVEIRA - MG.*

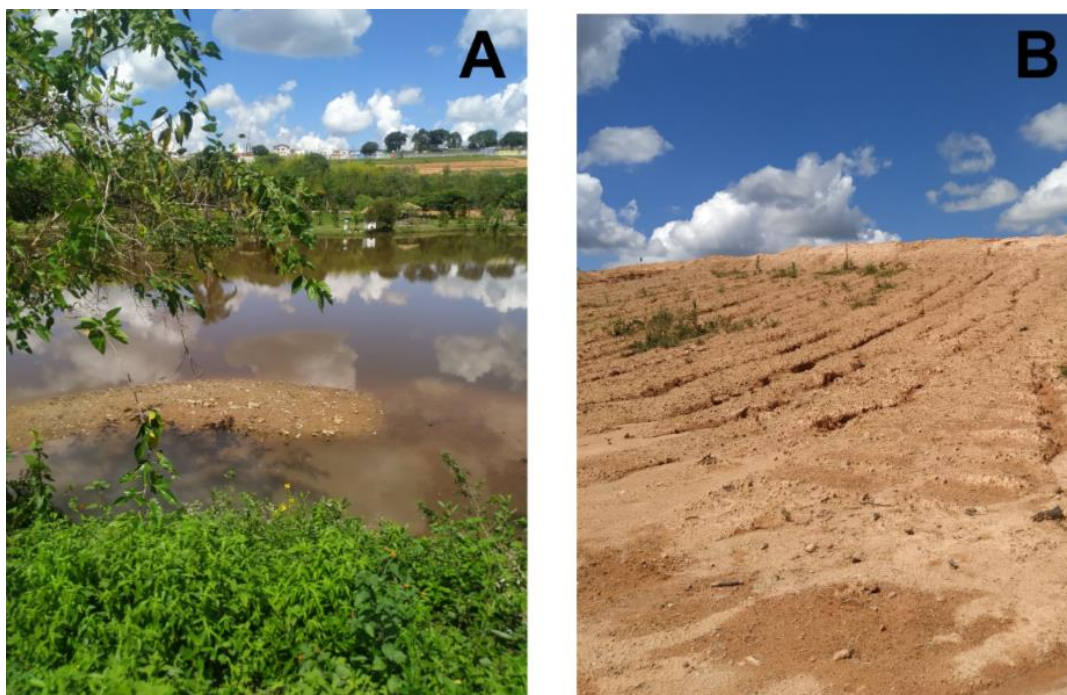
Os pontos de assoreamento presentes no lago do parque municipal (pontos 3 e 4), que dado o seu represamento forma um ambiente lântico, fazendo com que os sedimentos decantem e se depositem no fundo do lago, causando assoreamento (figura 7A). A grande quantidade de sedimentos no fundo do lago foi verificada com o auxílio de uma haste de madeira, o que traz indícios que esse processo vem ocorrendo ao longo do tempo. Foi possível observarentulho de obras, possivelmente carreados em dias de chuvas intensas.

A área onde hoje se estabelece o loteamento (ponto 7), apresenta uma série de feições erosivas decorrente da retirada da cobertura vegetal e ações de aterragem, que expuseram o solo ao impacto direto das chuvas. Essas ações detonaram a criação de sulcos erosivos (figura 7B), que no momento se encontram em muitos pontos, evoluindo para ravinamentos. Nessa

Figura 7 - (A) ponto 3 que possuem evidência de assoreamento dos lagos artificiais localizados no Parque Municipal João Reis com sedimentos oriundos da vertente oeste da sub-bacia hidrográfica; (B) ponto 7, visualização de feições erosivas na vertente leste da sub-bacia hidrográfica em área de loteamento em curso.

perspectiva, as áreas a serem modificadas no contexto urbano, precisam de uma maneira geral, serem analisadas quanto a sua vulnerabilidade e os fenômenos ali passíveis de ocorrência, sendo necessário um diagnóstico levando em consideração as transformações realizadas nos ecossistemas e geossistemas, de maneira direta e indireta (CHRISTOFOLETTI, 1994). O presente fato, demonstra uma ausência de uma perspectiva de possíveis problemas futuros para a cidade, relacionados à dinâmica hidro-erosiva. O que traz à tona a necessidade de um planejamento urbano e ambiental eficaz para as cidades.

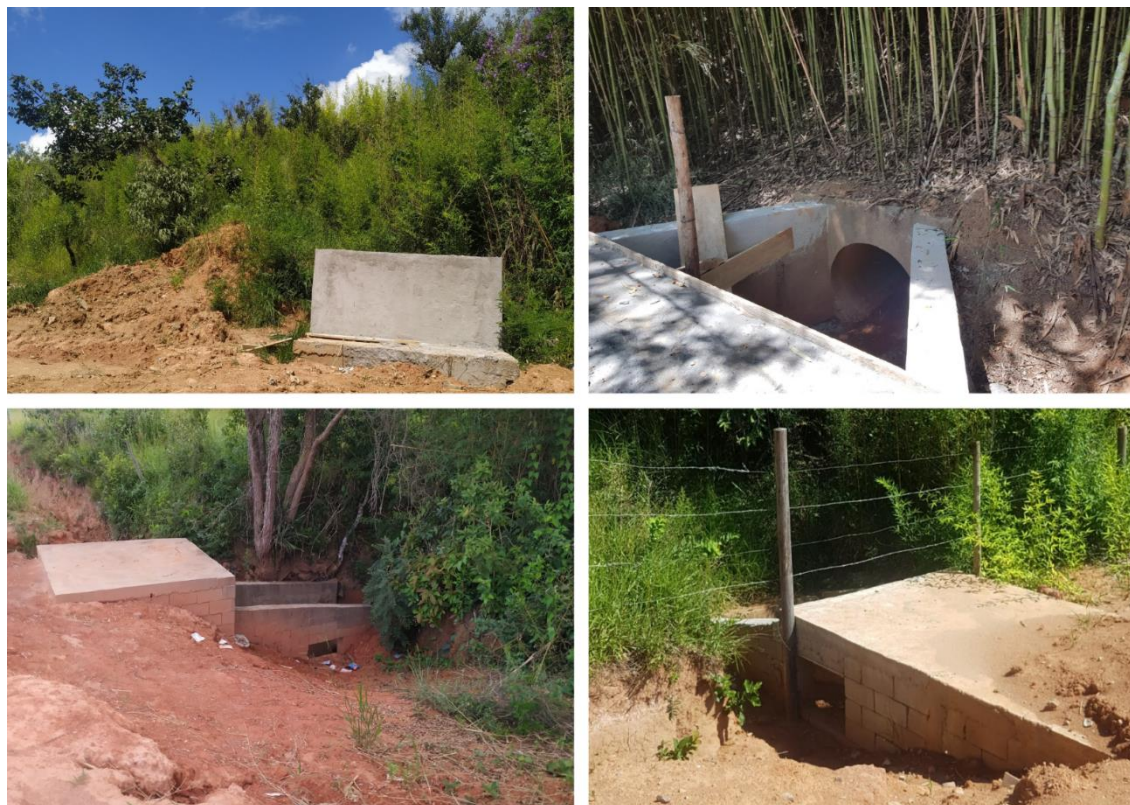
A partir da localização dos pontos com presença de manilhas, é possível compreender a dinâmica do transporte de sedimentos a partir do escoamento superficial na sub-bacia, que em períodos chuvosos, percorrem em média 260 m de distância na vertente leste, desde as cabeceiras até as manilhas de escoamento (pontos 1, 2, 5 e 6). Essas manilhas transportam os sedimentos da área do loteamento afetado por erosões. Na vertente oeste da sub-bacia, a distância desde sua cabeceira até as áreas de assoreamento (pontos 3 e 4) é de 490 m. Nessa encosta, ocorre transporte de grandes volumes de água devido ao asfaltamento, visto que o asfalto é um tipo de pavimento que promove o escoamento superficial, bem como, o transporte de sedimentos, resíduos de materiais de construção e lixo. As manilhas foram instaladas visando mitigar o problema da chegada de uma elevada carga de sedimentos na área do parque municipal, contudo, tais manilhas foram conectadas em rede pré-existente, que não suportam a vazão em virtude do aumento da drenagem (figura 8). As áreas de degradação ambiental da sub-bacia, por se conectarem a redes de drenagem subsequentes, vão propagando os problemas de montante para jusante resultando em mais transtornos para as bacias hidrográficas e áreas urbanas.

Figura 8 - Pontos 1, 2, 5 e 6 com a presença de manilhas de águas pluviais e impactos na vertente leste.
