ANÁLISE DA DINÂMICA COSTEIRA NAS ORLAS DO MURUBIRA E ARIRAMBA, ILHA DE MOSQUEIRO – BELÉM/PA, ATRAVÉS DE GEOINDICADORES

ANALYSIS OF THE COASTAL DYNAMICS ON THE EDGES OF MURUBIRA AND ARIRAMBA, MOSQUEIRO ISLAND – BELÉM/PA, THROUGH GEOINDICATORS

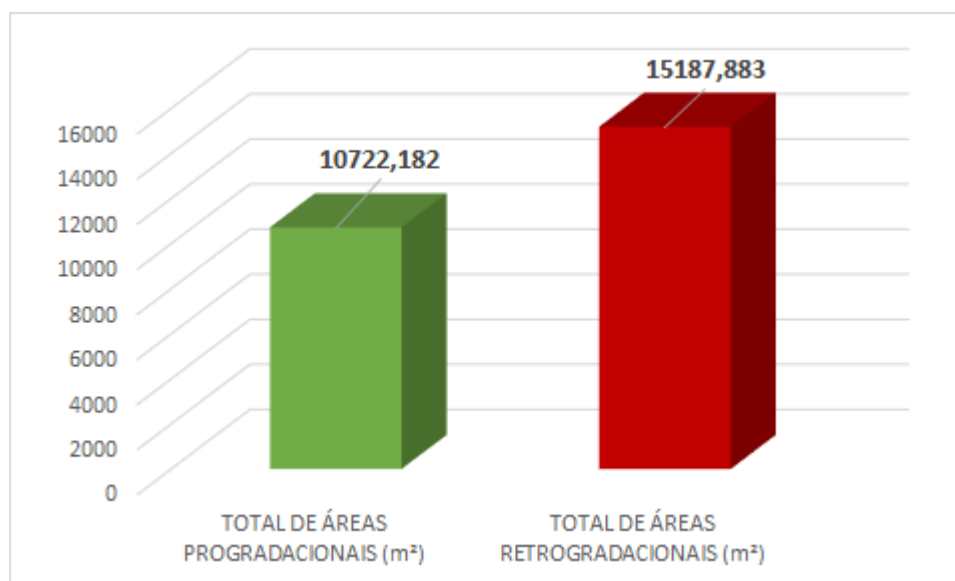
Figura 2 – Total de áreas progradacionais e retrogradacionais das orlas do Ariramba e Murubira, entre 1985 e 2020.

Dessa forma, constata-se que ocorreu o predomínio da retrogradação da linha de costa (em relação a progradação da linha de costa) com um total de área de 15.187 m² (+ 480 m², considerando o erro acumulativo das imagens para medidas areolares) com taxa de 433 m²/ano. No mesmo sentido, apresentou recuo linear médio da linha de costa de 18,73 m (+ 16,05 m, considerando o erro acumulativo das imagens para medidas lineares) com taxa de 0,53 m/ano. Por outro lado, as áreas de avanço da linha de costa somaram um total de 10.722 m² ± 480 m², a uma taxa média anual de 306 m²/ano. No mesmo sentido, a linha de costa sofreu um avanço linear médio de 28,21 m ± 16,05 m, progredindo 0,80 m/ano (Figura 2).
