## PROCESSOS EROSIVOS NA VOÇOROCA DO BURACO FUNDO, CENTRO-OESTE DO RS

*EROSIVE PROCESSES IN BURACO FUNDO'S GULLY, MIDWEST OF RS*

GIORGE GABRIEL SCHNORR <sup>1</sup>  
ANDERSON AUGUSTO VOLPATO SCCOTI <sup>2</sup>

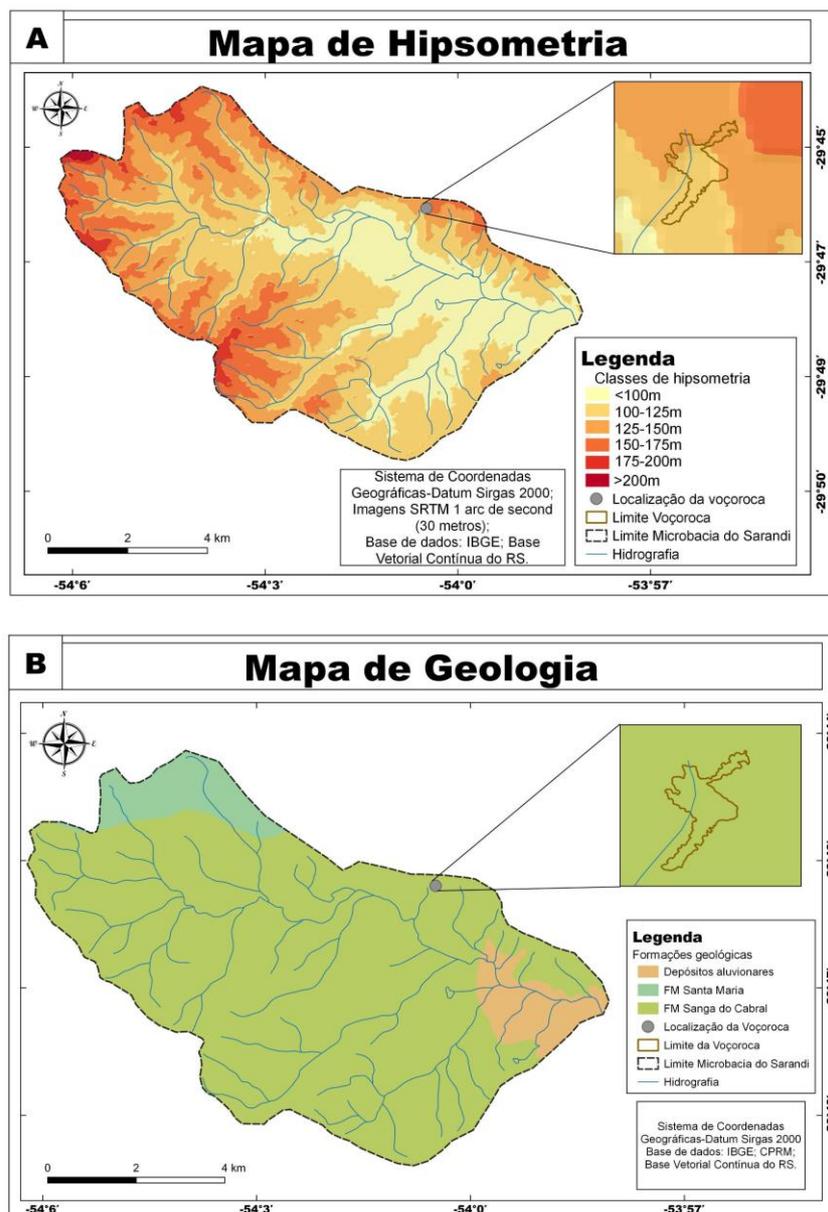
Figura 2 - Mapa de hipsometria da MBHAS (A); Mapa de geologia da MBHAS (B).

A voçoroca do Buraco Fundo (AVILA, 2009) localiza-se no Centro-Oeste do Rio Grande do Sul, na Microbacia Hidrográfica do Arroio Sarandi (MBHAS), na porção oeste do município de Santa Maria. Na MBHAS, as altitudes variam entre 70 e 223 metros (Figura 2), delimitando amplitude altimétrica de 153 metros. As maiores altitudes se encontram na porção Noroeste, Norte e Sudoeste. Ao longo do canal principal, o Arroio Sarandi, e dos seus principais tributários, estão presentes as menores altitudes, formando uma planície de inundação na direção Oeste-Leste. Já a Voçoroca do Buraco Fundo está inserida junto às nascentes de um tributário do arroio Sarandi e se encontra em altitudes que variam entre 100 e 175 metros, com maior altitude ao Norte e menor ao Sul.

Em relação à geologia presente na área de estudo, segundo o mapeamento geológico da Companhia de Pesquisa de Recursos Minerais (CPRM, 2008), a MBHAS apresenta rochas sedimentares originárias da bacia Sedimentar do Paraná, com a predominância da Formação Sanga do Cabral em maior parte da área, e Formação Santa Maria ao Noroeste. Ao longo do canal principal em direção a foz, há a ocorrência de depósitos aluvionares recentes. A Voçoroca do Buraco Fundo está localizada sobre rochas sedimentares da Formação Sanga do Cabral, que se caracteriza por origem sedimentar continental fluvial, com siltito e raro argilito (CPRM, 2008).

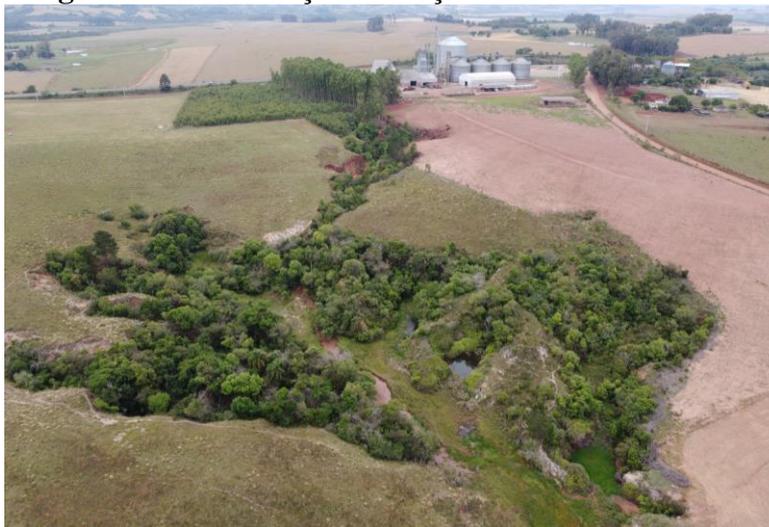
**Figura 3** – Visualização da Voçoroca do Buraco Fundo.

Na área da MBHAS há o predomínio de Argissolos, e na voçoroca do Buraco Fundo ocorre a classe de Argissolo Vermelho Alumínico (IBGE, 2015). Os Argissolos da Depressão Central do Rio Grande do Sul apresentam textura média arenosa com espessura variável em horizonte superficial (PEDRON et al., 2012). Já o horizonte B tem como característica grande presença de argila, que interfere no comportamento do escoamento subsuperficial, tendo em vista a dificuldade de penetração da água em função da retenção na camada argilosa. Em termos climáticos, seguindo a classificação de Rossato (2011) a área de estudo está inserida no clima Subtropical II, com médias de precipitação anual que variam entre 1.500-1.700 mm, distribuídas entre 90 e 110 dias de chuva. Na Figura 3 é possível visualizar a atual situação da voçoroca.

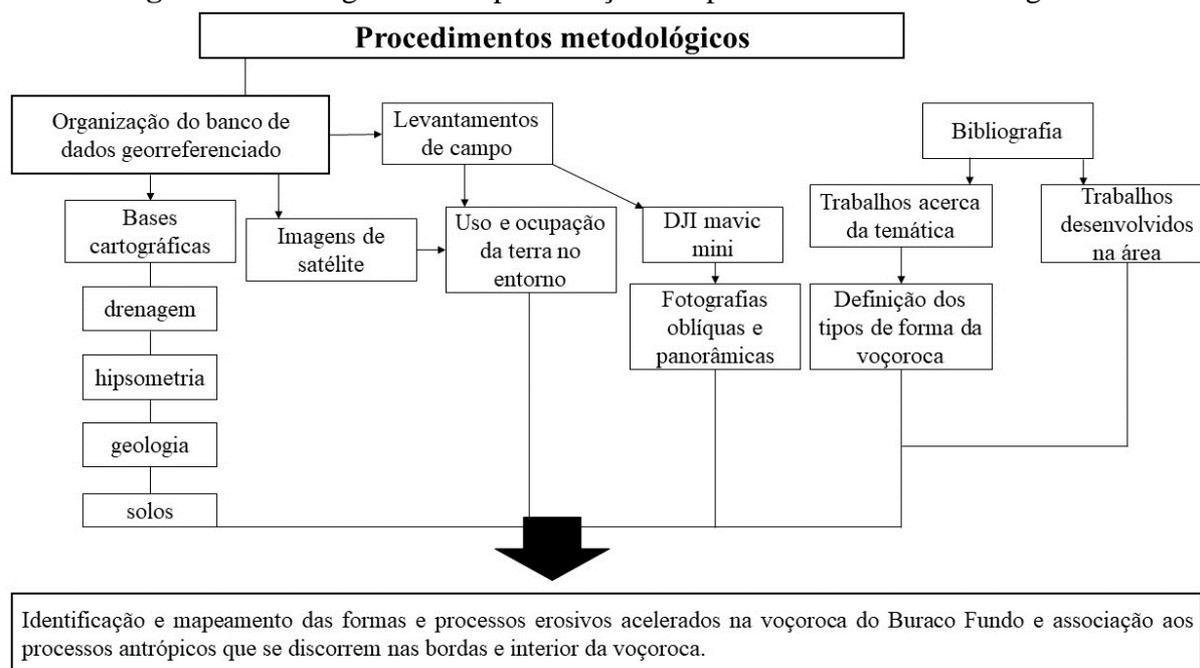
Figura 4 – Fluxograma de representação dos procedimentos metodológicos.

A estruturação dos procedimentos metodológicos necessários para a obtenção dos resultados estipulados, está descrita no fluxograma da Figura 4. Os procedimentos necessários para o desenvolvimento desta pesquisa, estiveram atrelados aos processos técnicos e teóricos, baseados na busca de material cartográfico, informações de campo e dados bibliográficos que possibilitassem a descrição dos processos e das formas observadas na voçoroca. Cabe destacar, que este artigo tem como uma de suas bases o trabalho de dissertação de mestrado de Avila (2009). Com base nisso, espera-se descrever, por meio da comparação de dados, a evolução da voçoroca e das formas de uso e cobertura da terra no seu entorno.

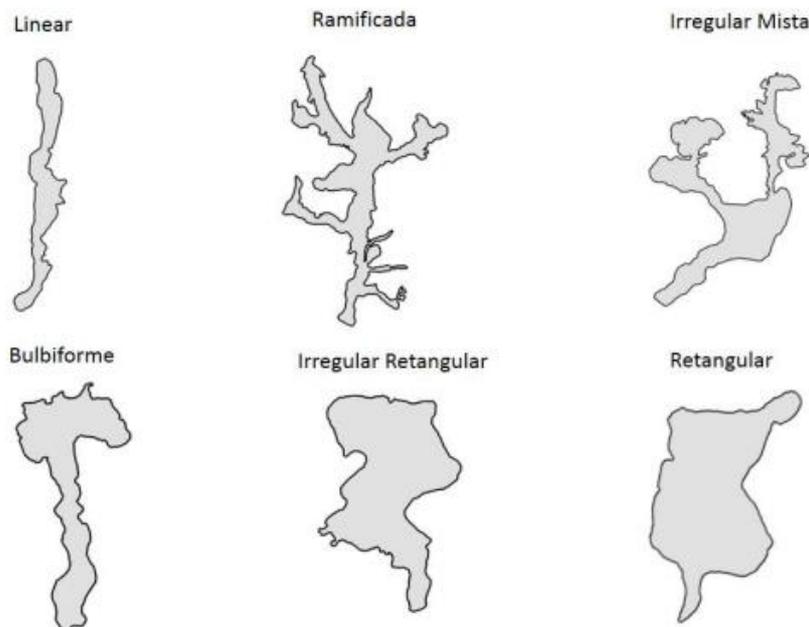
**Figura 5** – Formas de voçoroca conforme a classificação de Cabral (2018).

Na sequência, para caracterização e descrição da voçoroca, foram consideradas: forma; descrição dos processos; e microformas presentes. Em relação à forma, baseou-se no trabalho de Cabral (2018) (Figura 5). Para isso, foram utilizados trabalhos de campo, que permitiram captura e análise de fotos por meio de ARP (DJI mavic mini).

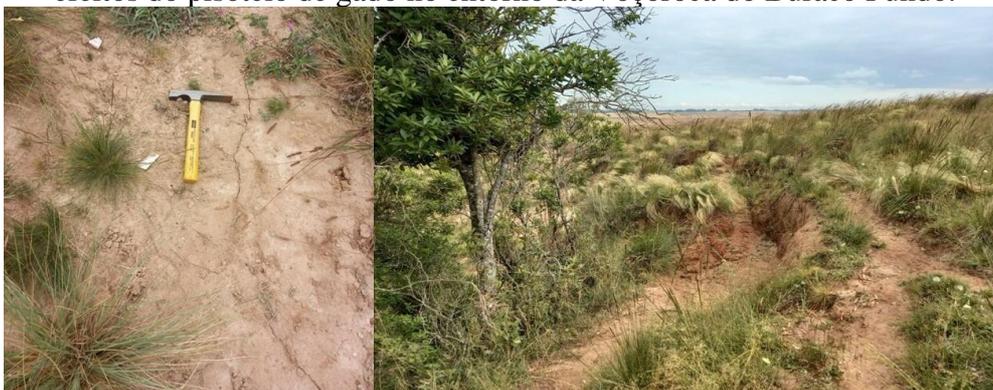
**Figura 6** – Visualização da superfície do solo (esquerda) e panorâmica (direita) mostrando efeitos do pisoteio de gado no entorno da Voçoroca do Buraco Fundo.

Levando em consideração que o gado ocupa tanto o interior quanto as bordas e margem direita da voçoroca, executa um papel de compactação do solo, ocasionando a formação de trilhas através do pisoteio, como pode ser observado nas imagens da Figura 6.

Essas trilhas favorecem o escoamento superficial e, devido à compactação, dificultam os processos de infiltração e percolação de água no solo (COSTA e SILVA, 2015; SOUZA e FERREIRA, 2017; PETSCH et al., 2023). Logo, ocorre o aumento da erosão superficial, tendo em vista que muitas das trilhas direcionam o escoamento da borda para o interior da voçoroca. Uma série de trabalhos comentam acerca do desenvolvimento e aumento espacial de feições erosivas lineares profundas em função do pisoteio do gado e aumento do escoamento superficial (AUGUSTIN e ARANHA, 2006;), bem como a importância do controle deste fator (FILIZOLA et al., 2011).

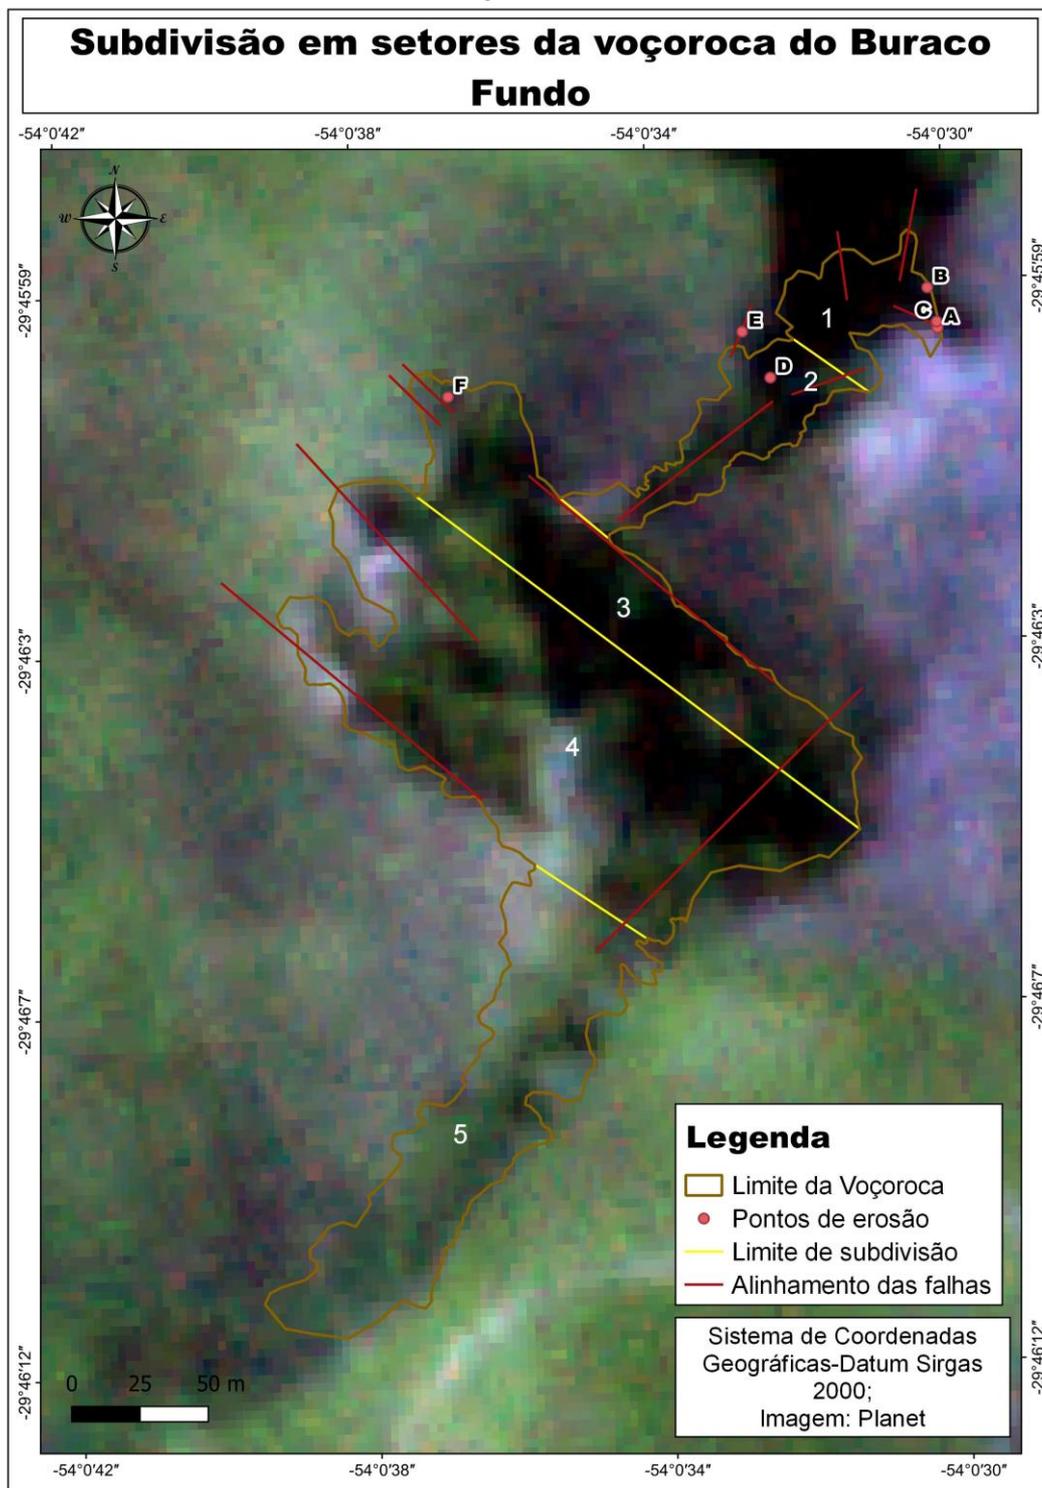
Figura 7 – Mapa representativo da erosão, com processos diferentes de acordo com cada setor, na Voçoroca do Buraco Fundo.

Para maior detalhamento dos processos que ali ocorrem, realizou-se a divisão da voçoroca em 5 setores, como pode ser observado na Figura 7. Cada setor apresenta diferentes conjuntos de formas e processos. Em campo foi possível observar as áreas onde a erosão está mais acentuada.

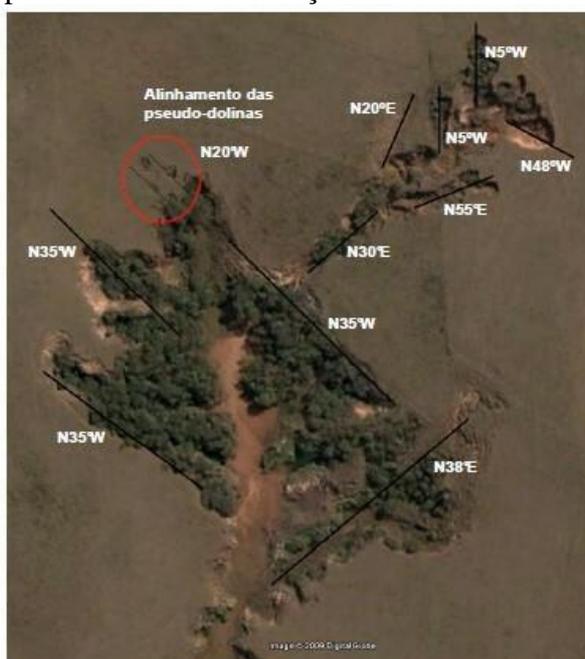
**Figura 8** – Alinhamento das direções de falhas na voçoroca do Buraco Fundo. Na imagem é possível visualizar a voçoroca no ano de 2009.

Por meio da Figura 8 é possível observar o alinhamento das direções de falha na voçoroca, marcados por Avila (2009). Destaca-se que é por onde ocorre o desenvolvimento das principais ramificações, trazendo a característica de forma ramificada.

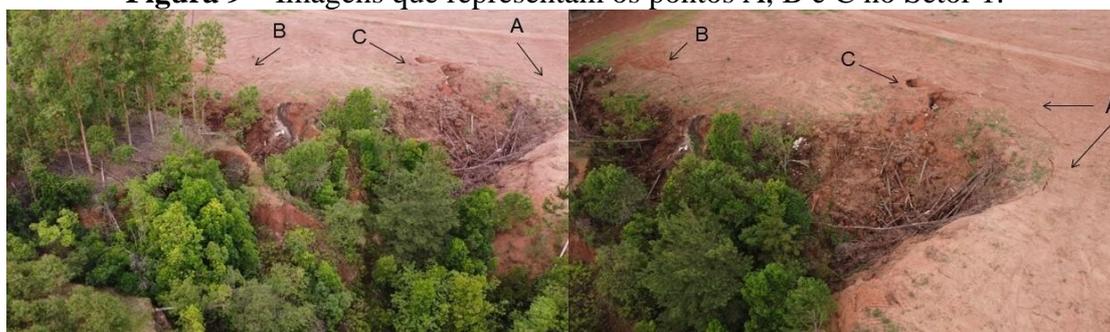
**Figura 9** – Imagens que representam os pontos A, B e C no Setor 1.

Na Figura 9, os pontos “A” e “B” se referem a rachaduras na borda da cabeceira. Nestes locais, a erosão subsuperficial causa desestabilização, gerando solapamento e início dos movimentos de massa, provocando trincas nestas porções da cabeceira de drenagem. Logo, o material tecnogênico (material depositado, que é fruto do descarte de atividades antrópicas, a exemplo de plásticos, metais, restos de construção civil, entre outros) depositado na cabeceira da voçoroca, com o objetivo de preencher essa porção, não possui consistência e coesão, o que gera espaços vazios, criando em subsuperfície áreas sem material, o que facilita a origem de alcovas de regressão e consequentes processos de colapso (FROTA FILHO et al., 2020).

O ponto “C” marca o processo de *piping* na cabeceira, próximo à rachadura do ponto “A” (Figura 9). Mesmo que os materiais preencham essas áreas da cabeceira, a erosão subsuperficial ainda continua ativa, principalmente depois de episódios chuvosos, com o lençol freático aflorando. Os *pipes* se caracterizam como erosão subsuperficial, que promovem o colapso, principalmente, de cabeceiras de drenagem, dando início a processos erosivos acelerados. Este processo é consequência do crescimento da voçoroca, avançando em subsuperfície na forma de tubos (CABRAL, 2018).

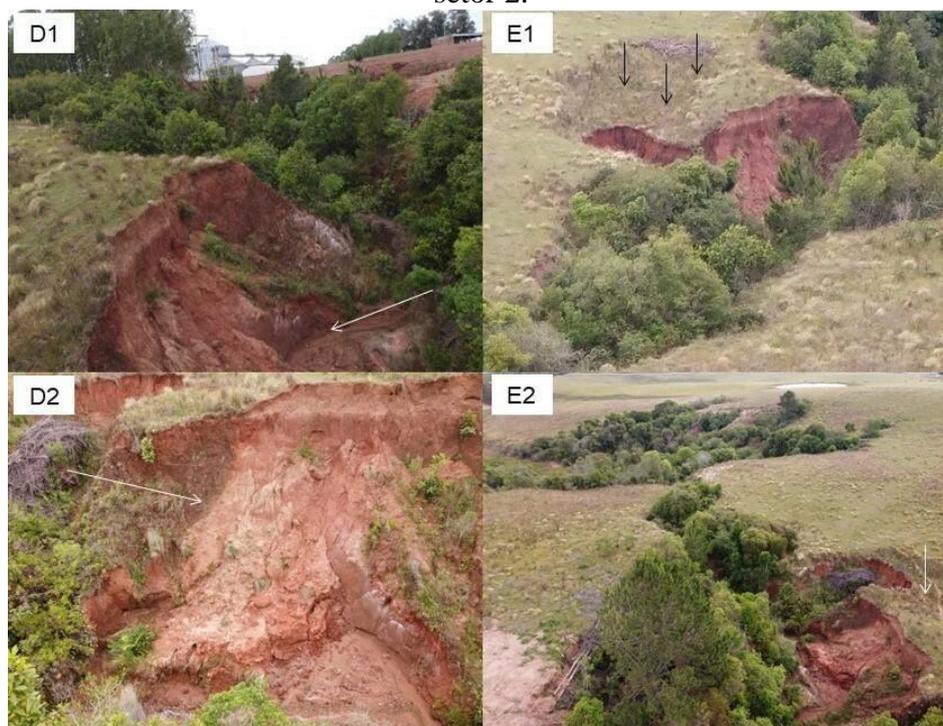
**Figura 10** – Fotografias panorâmicas dos pontos de maior atividade do processo erosivo no setor 2.

No Setor 2, a cobertura vegetal é maior que a registrada no setor anterior e a ação antrópica ocorre por meio da criação de bovinos. Na parte central deste setor, bem como na margem esquerda da voçoroca, os processos erosivos se encontram com maior estabilidade, havendo vegetação arbórea alta. O lineamento de falha presente neste setor, na borda da voçoroca, faz com que haja alargamento em sentido horizontal (Figura 10 “D” e “E”).

O ponto “D” delimita a face mais ativa dos processos erosivos. Eles ocorrem na margem côncava (erosiva) do canal no interior da voçoroca, havendo solapamento, após a ação mecânica da água. Neste local, a erosão atinge o saprólito e a rocha matriz. No ponto “E”, a erosão subsuperficial deu origem a um degrau de abatimento na borda da voçoroca. Esse abatimento possibilita uma concentração dos fluxos superficiais, os quais auxiliam a erosão nesse local.

Na imagem “D1” destaca-se a erosão hídrica causada na margem côncava, na qual a água, através da força física, desloca o solo e os sedimentos. Na imagem “D2” é possível observar a queda dos sedimentos, materiais de solo e rocha. Já nas imagens “E1” e “E2”, pode-se observar com maior clareza o rebaixamento causado pela erosão subsuperficial, onde a superfície apresenta importante deslocamento se comparado ao seu entorno.

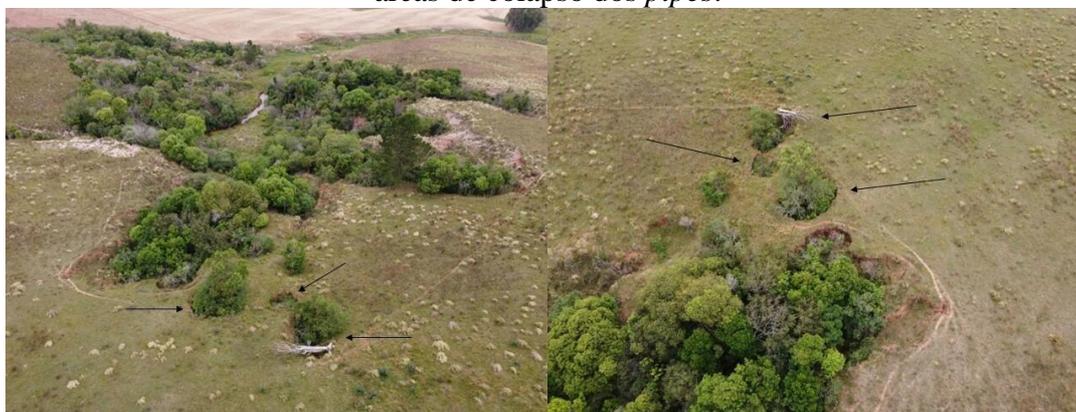
**Figura 11** – Fotografias oblíquas representativas do Setor 3 e do ponto F. As setas indicam as áreas de colapso dos *pipes*.

Já na margem direita, há uma ramificação, onde se localiza o ponto “F”. Esta ramificação no Setor 3 se caracteriza por apresentar um entorno mais íngreme e com maior energia de relevo, com forma côncavo-convergente da vertente (que concentra os escoamentos superficiais), bem como a presença de *pipes*. Fernandes (2011) complementa que nesta área a vertente côncava possui inclinação de cerca de 5°, e o fluxo superficial e subsuperficial se concentra na base, fazendo com que o material superficial fique exposto aos agentes erosivos.

Destaca-se, ainda, uma sequência de superfícies colapsadas (Figura 11) que se projetam em direção do topo da vertente. Até a primeira área de colapso identificada, ocorre o escoamento superficial, mas na sequência, com a presença dos demais *pipes*, o escoamento superficial é praticamente suprimido. Nesse ponto, a vegetação arbórea e arbustiva auxilia na contenção dos processos erosivos. Porém, destaca-se que esta é uma área muito frágil e suscetível a uma nova aceleração destes processos.

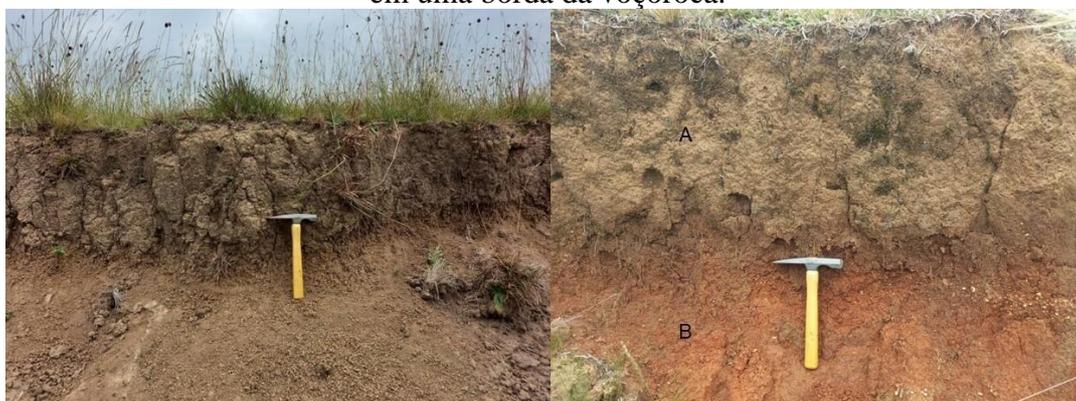
**Figura 12** – Imagens de representação dos horizontes superficial e subsuperficiais analisados, em uma borda da voçoroca.

Os Setores 3 e 4 apresentam processos similares. Neles, a passagem do horizonte A para o horizonte B do solo sofre solapamento devido à erosão. Nas camadas superiores ocorre uma importante estabilidade, gerada pelas raízes da vegetação de gramíneas (principalmente quando mais desenvolvidas) no horizonte superficial (A). Como as raízes promovem maior contenção no horizonte superficial, os horizontes subsuperficiais acabam perdendo material e ocasionando, com o tempo, o solapamento da superfície (Figura 12).

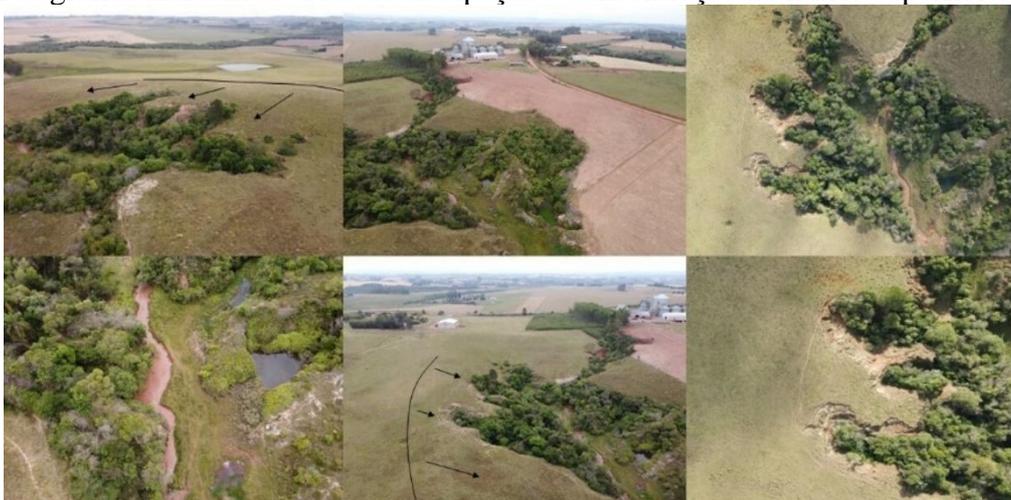
**Figura 13** – Fotografias oblíquas representativas do Setor 4. As linhas representadas nas fotografias marcam as áreas de dissipação e concentração de fluxos superficiais.

Entretanto, o Setor 4 se caracteriza por área mais estável em relação aos processos erosivos. A porção central já atingiu o nível freático e, assim como o Setor 3, há vegetação arbórea bem desenvolvida (Figura 13). Uma voçoroca passa por 4 fases, sendo a 3ª, o alargamento horizontal da feição, o encontro com o nível de base e posterior formação de fundo plano (GORSHKOV e YAKUSHOVA, 1970 *apud* MACIEL FILHO e NUMMER, 2011; MARCHIORO et al., 2016).

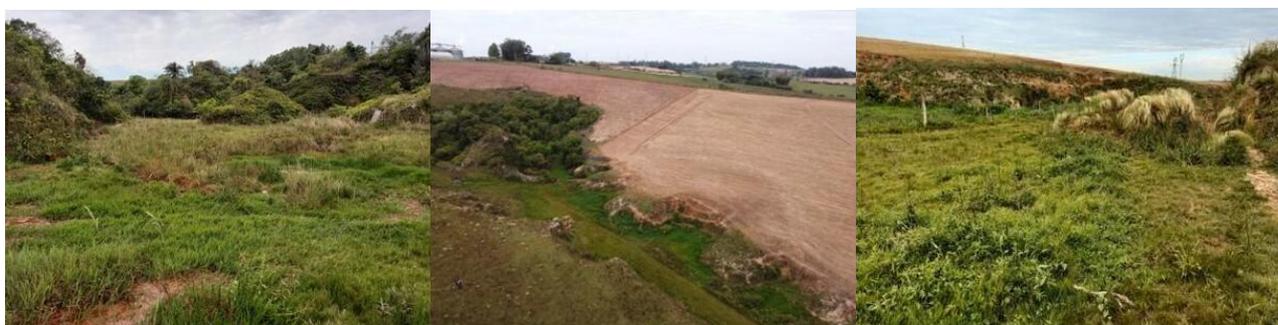
**Figura 14** – Fotografias panorâmicas e oblíquas representativas do Setor 5, onde o processo erosivo encontra-se menos incisivo.

Já o Setor 5 diz respeito ao terço inferior da vertente, a porção final da voçoroca, próxima ao nível de base local (Figura 14). Na margem esquerda o uso e ocupação da terra é de lavoura, com característica de plantio direto, o que auxilia no controle dos processos erosivos. Já na margem direita, há a presença de campo e criação extensiva de gado. Ali, a vegetação de gramíneas se desenvolve e o gado aproveita este local para se alimentar, além disso, acaba adentrando também, por este trecho, ao interior da voçoroca em busca de água e sombra. Em função disso, o pisoteio nas bordas gera terracetes, que além de gerados pelo gado, ainda são por este intensificados na locomoção do rebanho, ampliando os degraus e a compactação (GIROLDO, 2013).

Por fim, nesse setor ocorre a deposição dos sedimentos que são erodidos. A erosão é menor e ocorre uma redução da seção transversal da voçoroca. O material que foi erodido flui para os cursos hídricos, o que vem a prejudicar a qualidade das águas e a dinâmica dos canais.
