DEGRADAÇÃO AMBIENTAL DO RIO POTI NO TRECHO URBANO DE CRATEÚS, CEARÁ, BRASIL

ENVIRONMENTAL DEGRADATION OF THE POTI RIVER IN THE URBAN SECTION OF CRATEÚS, CEARÁ, BRAZIL

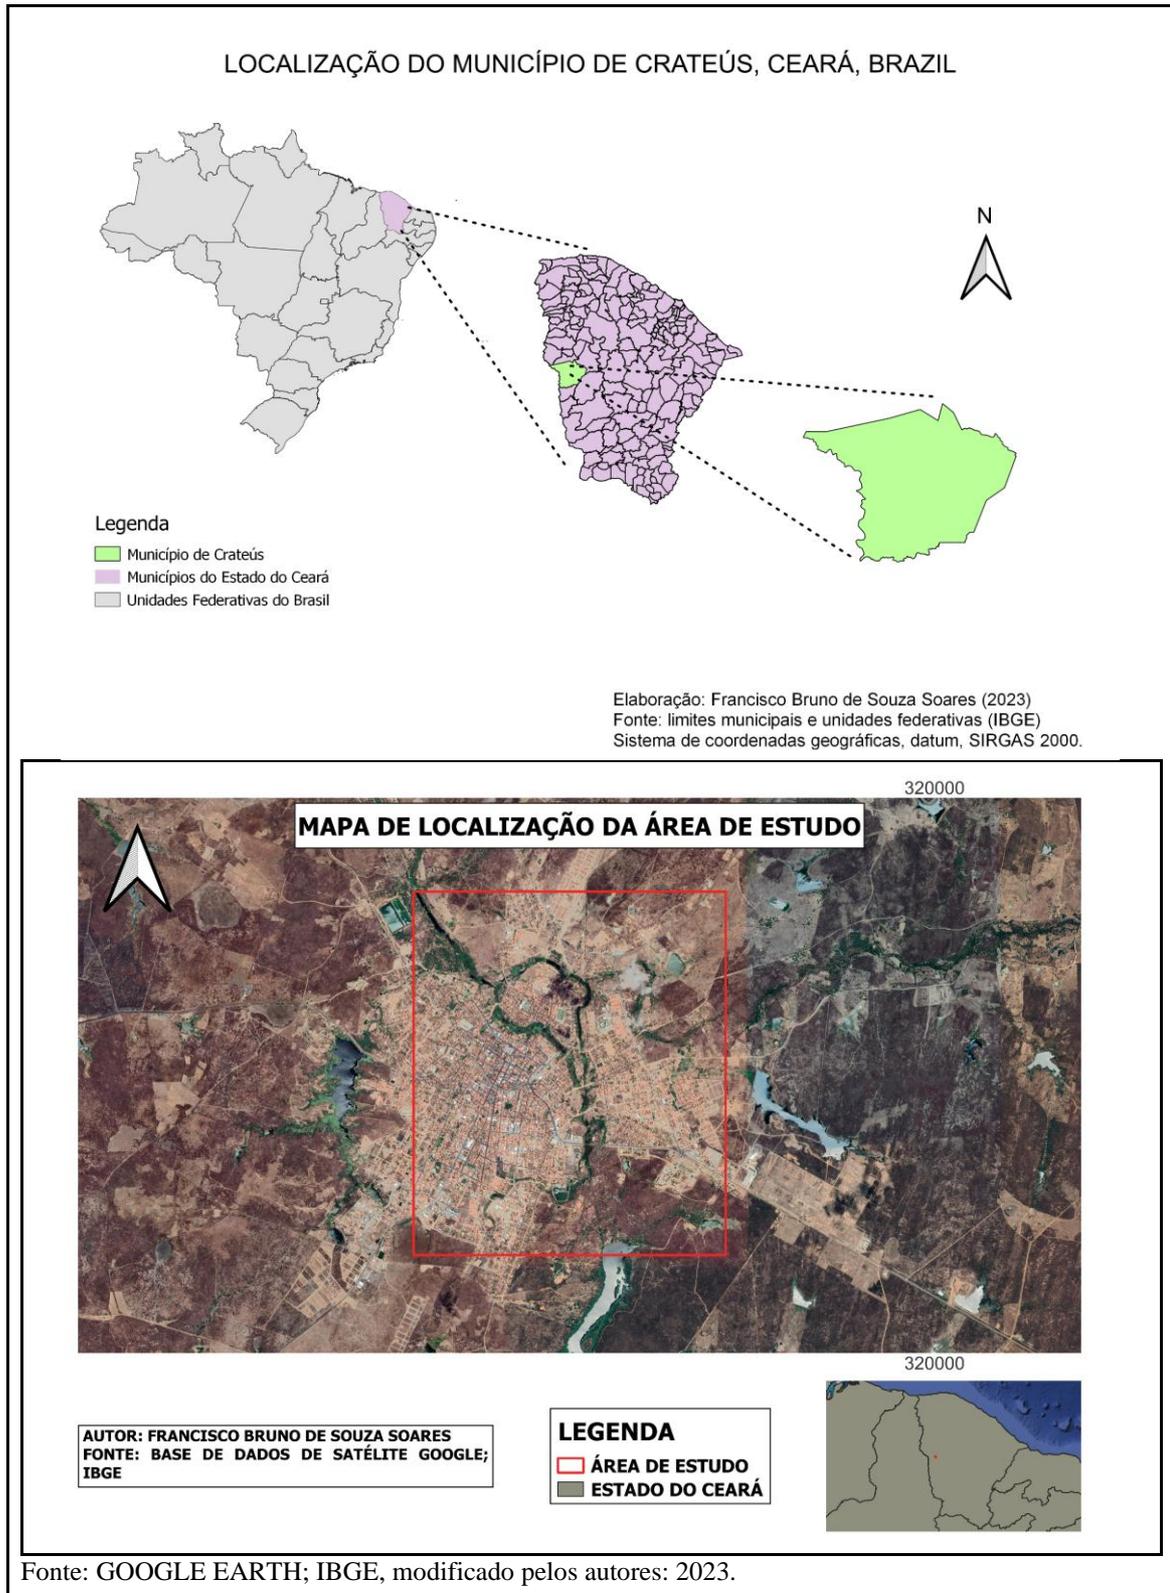
Figura 2 – Área de estudos delimitada na pesquisa ao longo do trajeto do rio Poti na cidade de Crateús.

Para a realização da pesquisa, foi necessário analisar o processo de uso e ocupação do solo nas áreas de APPs do rio Poti, dentro da cidade de Crateús. Para melhor entendimento dos processos de degradação ambiental, foi utilizado o Google Earth (2023) para traçar pontos da rota desde a jusante da barragem do batalhão até o encontro das águas do rio Poti após sua separação que tem início e final no bairro cidade nova (popularmente chamada de “Ilha”), gerando um mapa de rota de pesquisa (Figura 2).

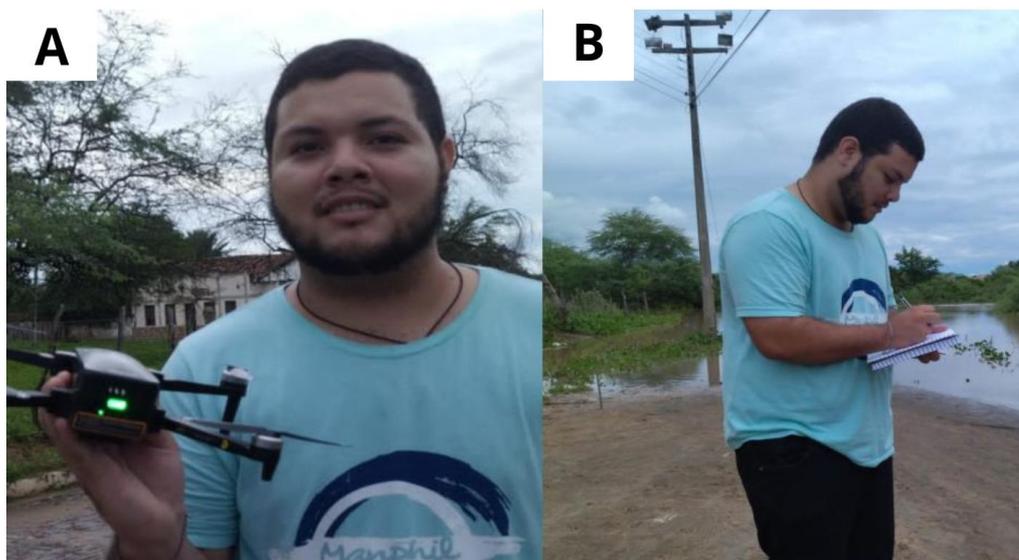
Figura 3 – Uso de um VANT (Veículo Aéreo Não Tripulado) dia 02 de Abril de 2023

Realizou-se visita in loco com uso de um VANT (Veículo Aéreo Não Tripulado) modelo Mcfly Faith 2 plus ano 2020, motor bransh no dia 02 de Abril de 2023 para a coleta de imagens com a resolução 4K (Ultra HD) com voo de altura 60 metros, sendo possível fotografar áreas de inundação do rio Poti (Figura 3).

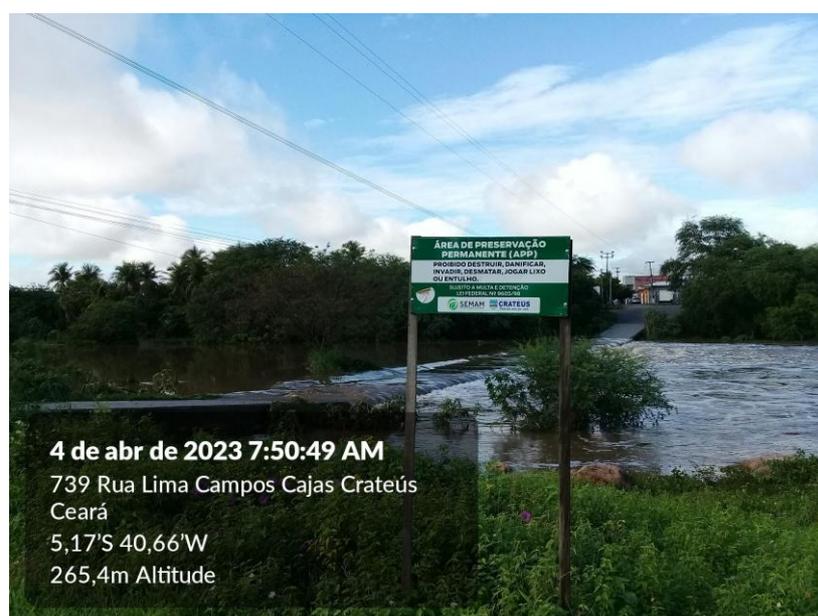
Figura 4 – Imagem aérea da passagem do Souzinha, ponte que liga os bairros Cidade Nova “ilha” e bairro Cajás.

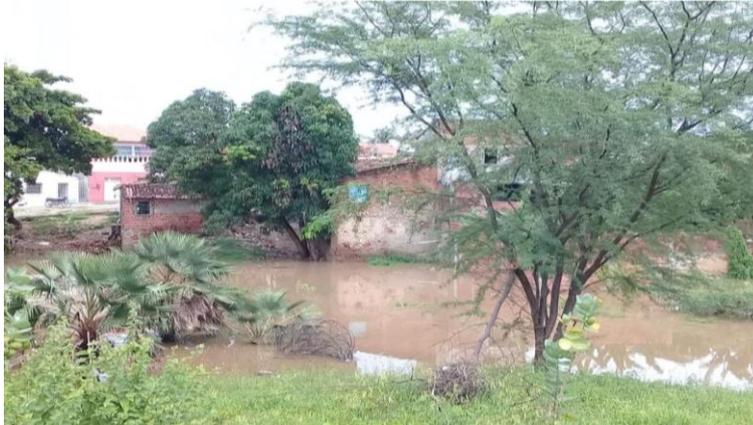
Figura 5 – Rua Juarez Távora (5°10'31.7"S 40°39'48.0"W). Apresenta casas estabelecidas sobre uma planície alagada praticamente dentro de uma área de mata ciliar bastante degradada na qual favoreceu a submersão e escoamento superficial de

partículas, além de danos materiais aos moradores.

O espaço urbano de Crateús é aliado ao fator do processo de mercantilização e supervalorização do solo nos últimos tempos, no qual seu crescimento demográfico requer a construção de moradias. Ou seja, pressionando as áreas que deveriam estar protegidas nas proximidades do Rio Poti (Figura 5),

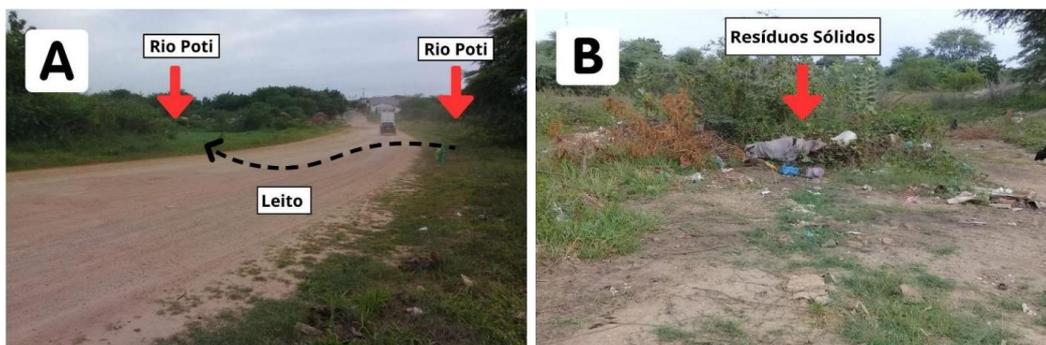
Figura 6 – Passagem molhada da rua Alexandre Bonfim, sentido bairro dos Venâncios (5°10'42.6"S 40°39'38.0"W). Fotografia A: As setas indicam o local em que está presente o rio Poti sobre um rastro de terra ou passagem molhada denominada “Chico Melo”, ainda a linha pontilhada indica o sentido do deflúvio do rio e que foi soterrado sobre a planície fluvial com a várzea degradada. Fotografia B: Presença de resíduos sólidos em grande quantidade, além da ausência de vegetação e solo exposto, sendo que geralmente essa área fica submersa durante as cheias.

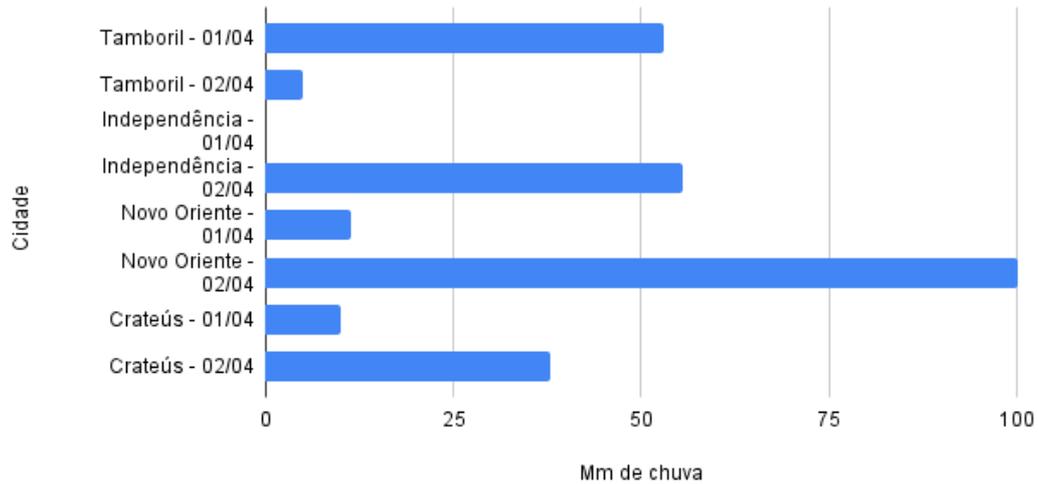
Figura 7 – Amostragem em milímetros da quantidade de chuvas durante o período de 01/04 e 02/04 de 2023.

Chuva acumulada nos municípios de impacto direto na bacia do rio poti no Ceará em milímetros entre 01 e 02 de Abril/2023

No ano de 2023, principalmente entre os meses de janeiro a maio, o rio Poti recebeu um grande aporte pluviométrico que favoreceu inundações de carácter sazonal durante os dias 01 à 02 de Abril dentro da cidade de Crateús (Figura 7).

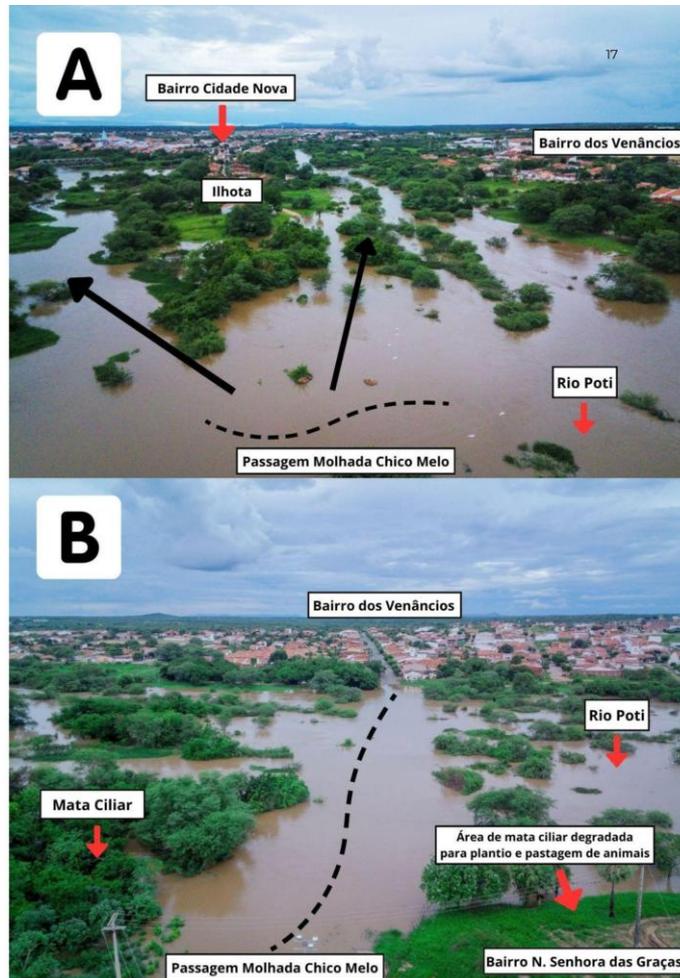
Figura 8 – Imagem aérea de uma mesma área em ângulos diferentes no qual o rio Poti se “bifurca” em dois sentidos. Na imagem, à esquerda seria o leito principal e na direita estaria o curso secundário. A imagem foi fotografada no período de cheias em Abril de 2023.

O comportamento pluviométrico na região dos sertões de Crateús e em especial na cidade de Crateús se designa durante dois meses com mais intensidade. São os meses de Março a Abril que acumula as maiores médias de chuva e exatamente acontece os fenômenos da enchente que tanto acarreta problemas ambientais para a área urbana do município (Figura 8).

Ao analisar as figuras 8A e 8B, se constata-se que o aumento expressivo da vazão do Rio Poti provoca inundações pontuais, pois, seu leito se encontra obstruído por residências em determinados pontos da cidade. Observa-se que na linha pontilhada (figuras 8A e 8B), a passagem molhada popularmente conhecida como “Chico Melo”, que liga os bairros Venâncios e Nossa Senhora das Graças ficam intransitáveis. Outro agravante é perceptível na figura 9B, onde existe apenas uma estreita faixa de mata ciliar, advindo do plantio e criação de animais.

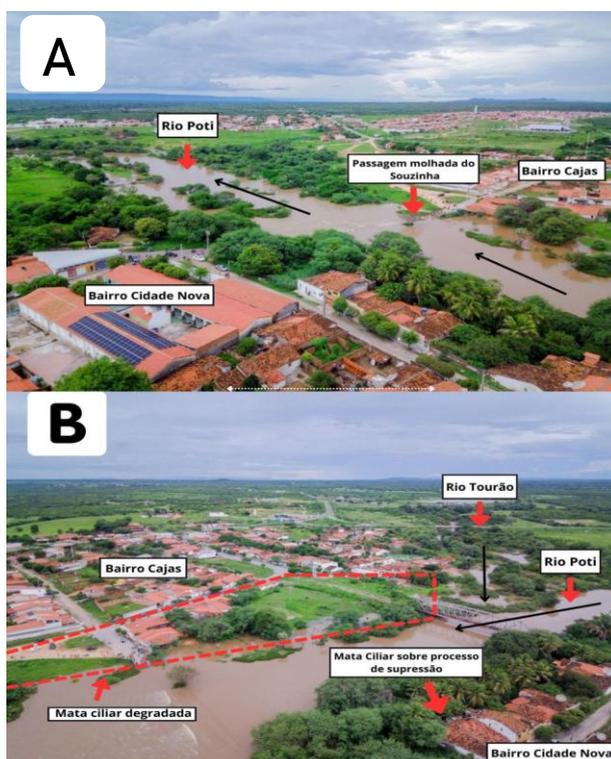
Figura 9 – Imagens aéreas da passagem molhada do Souzinha submersa que liga o bairro Cidade Nova e ao fundo o bairro Cajas. Possível observar os limites do rio Poti sob pressão de construções praticamente dentro de seu leito com uma pequena mata ciliar faixa de mata ciliar.

Nesse ponto de vista, a seguinte conclusão da imagem acima transcreve uma área totalmente modificada do ponto de vista ambiental no que acrescenta as atividades antrópicas sobre a dinâmica fluvial do rio Poti que logo mais acima recebe as águas do rio Tourão. Nesse sentido, essa localização poderá sofrer todo um impacto maior uma vez que a segregação das matas ciliares atingem uma proximidade entre o corpo hídrico e as moradias.

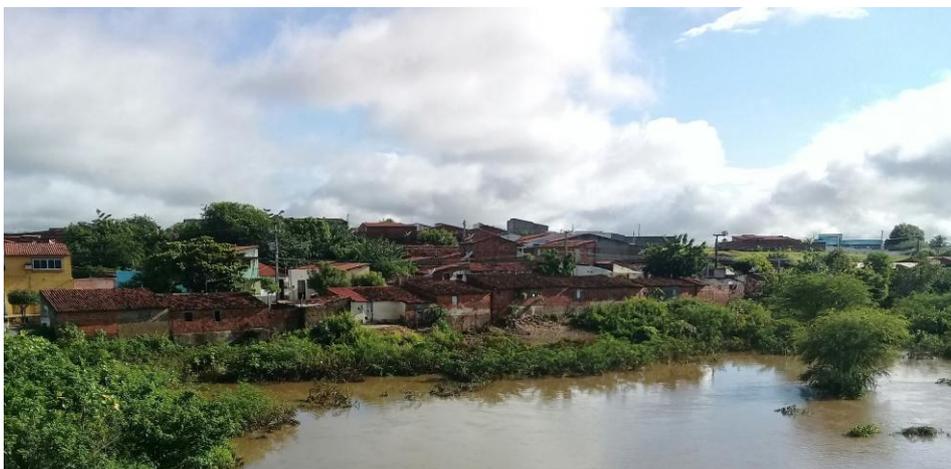
Figura 10 – Proximidade da ponte dos Patriarcas (5°09'59.5"S; 40°40'06.4"W) , percurso que dá acesso ao Bairro Dois Mil - Crateús/Ce. Ao fundo, moradias construídas na APP do rio Poti.

Conclui-se assim que, de acordo com o código ambiental temos o seguinte recorte para a situação do curso fluvial em estudo: B) 50 (cinquenta) metros, para os cursos d'água que tenham de 10 (dez) a 50 (cinquenta) metros de largura, C) 100 (cem) metros, para os cursos d'água que tenham de 50 (cinquenta) a 200 (duzentos) metros de largura. (BRASIL, 2012, art. 4). Considerando as características fisiográficas do rio Poti, de acordo com a lei 12.651/12 e que na maior parte do curso fluvial a largura do canal fica em torno de 40 à 100, as áreas de proteção permanente deveriam de estender por no mínimo 50 metros de largura (Figura 10).
