## APLICAÇÃO DO PROTOCOLO DE AVALIAÇÃO RÁPIDA DE RIOS NO RIACHO CANA-BRAVA, EM ALTO LONGÁ – PIAUÍ

### RESUMO

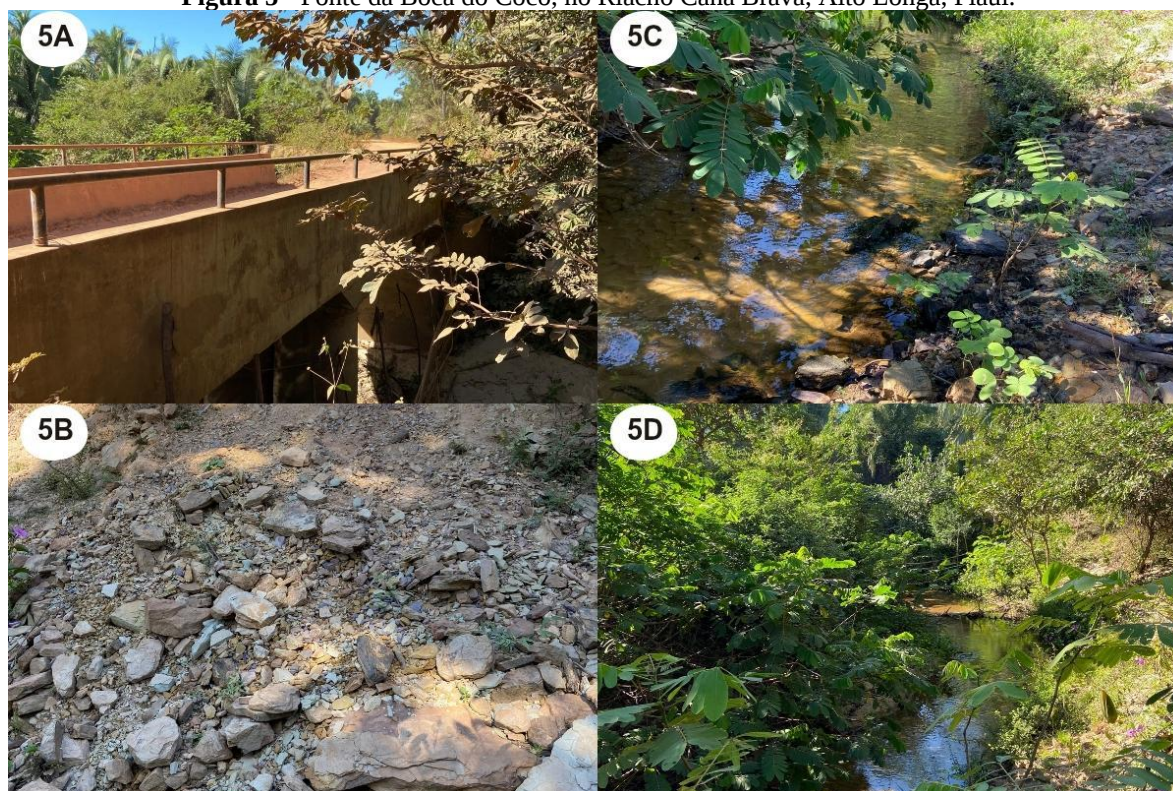
**Figura 5** - Ponte da Boca do Coco, no Riacho Cana Brava, Alto Longá, Piauí.

Este trecho apresentou vegetação riparia bem conservada, com presença de espécies nativas, como palmeiras e arbustos, que contribuem para a estabilidade das margens e sombreamento do leito. O leito é raso, com substrato arenoso e presença de vegetação aquática. A água estava translúcida e clara, sugerindo baixa turgidez e boa qualidade. A intervenção humana é representada por uma ponte de concreto, sem evidências de impacto direto relevante.

Conforme visto na Figura 5 o Trecho 1 (Ponte da Boca do Coco) tem grandes condições ambientais. A ponte de concreto (5A) mostra uma integração boa com a paisagem sem efeitos visíveis. A vegetação perto da água (5B) protege bem as margens enquanto o fundo do riacho (5C) tem uma água cristalina com substrato variado. A presença de pequenos lugares (5D) como ramos submersos e folhas sustenta a diversidade de vida aquática local.

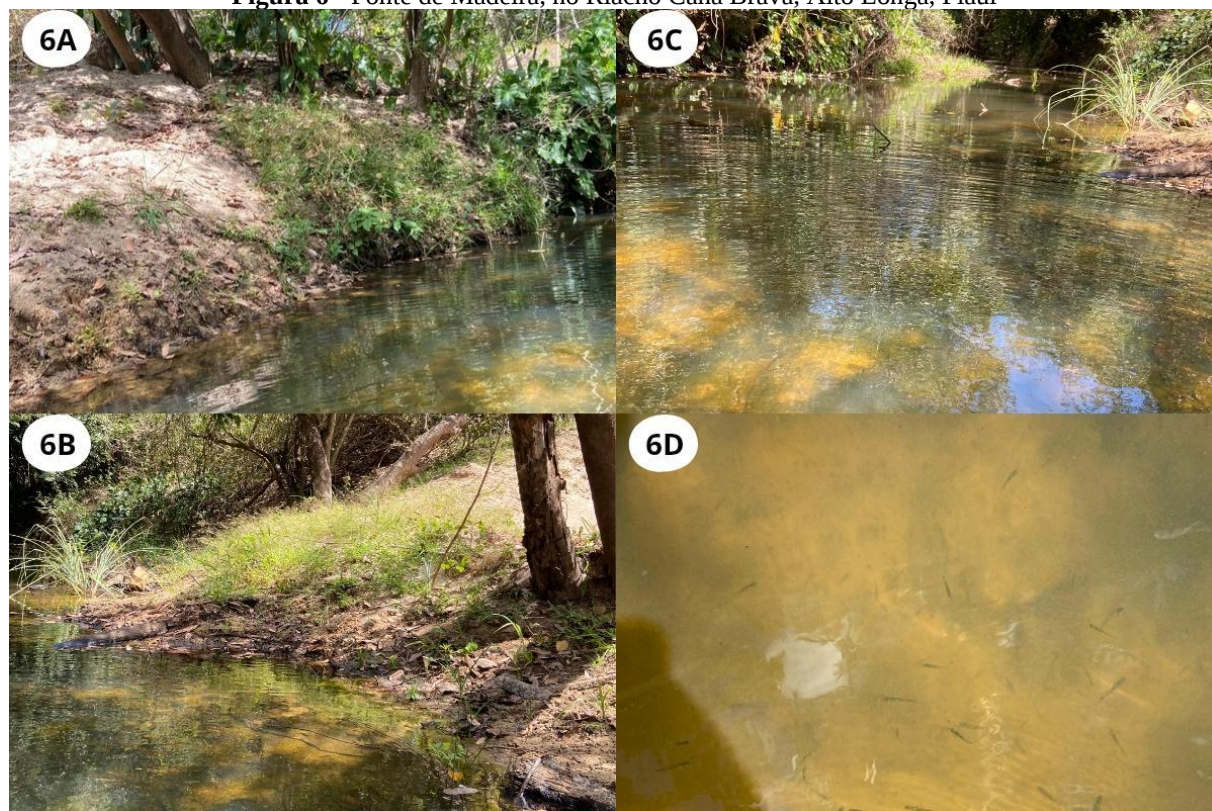
**Figura 6** - Ponte de Madeira, no Riacho Cana Brava, Alto Longá, Piauí

O trecho apresenta vegetação densa, com cipós e arbustos, mas há indícios de erosão em parte da margem direita, com solo exposto. O leito apresenta coloração alaranjada e escurecida, indicando possível presença de matéria orgânica. A presença de pequenos peixes foi relatada, e a ponte rústica de madeira sugere uso comunitário com baixo impacto direto, mas com potencial para acelerar processos erosivos se não houver manejo adequado.

Como mostra a (Figura 6), a ponte de madeira localizada no Trecho 2 é utilizada pela comunidade e apresenta impactos ambientais de média intensidade. A estrutura da ponte (5A) exibe sinais de uso frequente, enquanto a margem direita (5B) evidencia erosão ativa, com solo exposto. A coloração alaranjada da água (5C) sugere a presença de matéria orgânica em decomposição, contrastando com o trecho de maior preservação da vida aquática (5D), onde é possível observar pequenos peixes e grandes invertebrados.

Ainda assim, é possível destacar mudanças específicas que merecem atenção contínua para prevenir uma maior degradação. No Trecho 2, por exemplo, erosões marginais, material particulado e acúmulo de matéria orgânica evidenciam impactos das atividades humanas no contexto analisado. A ponte de madeira, que dá acesso a Fazenda Nova, concentra pessoas no local, intensificando o pisoteio e a entrada de sedimentos na água. É preciso implementar ações para evitar a deterioração dessa situação. O Trecho 3, exibe a transformação mais notável, demonstrando acúmulos de terra, água turva, sinais de poluição e vegetação escassa, o qual intensifica a fragilidade, o perigo de erosão do solo e deteriora o ecossistema aquático.
