## MONITORAMENTO DA EROSÃO COSTEIRA NO LITORAL DO RIO GRANDE DO NORTE ATRAVÉS DA FERRAMENTA CASSIE: O CASO DA PONTA DO SANTO CRISTO – TOUROS/RN

## MONITORING COASTAL EROSION ON THE COAST OF RIO GRANDE DO NORTE USING THE CASSIE TOOL: THE CASE OF PONTA DO SANTO CRISTO – TOUROS/RN

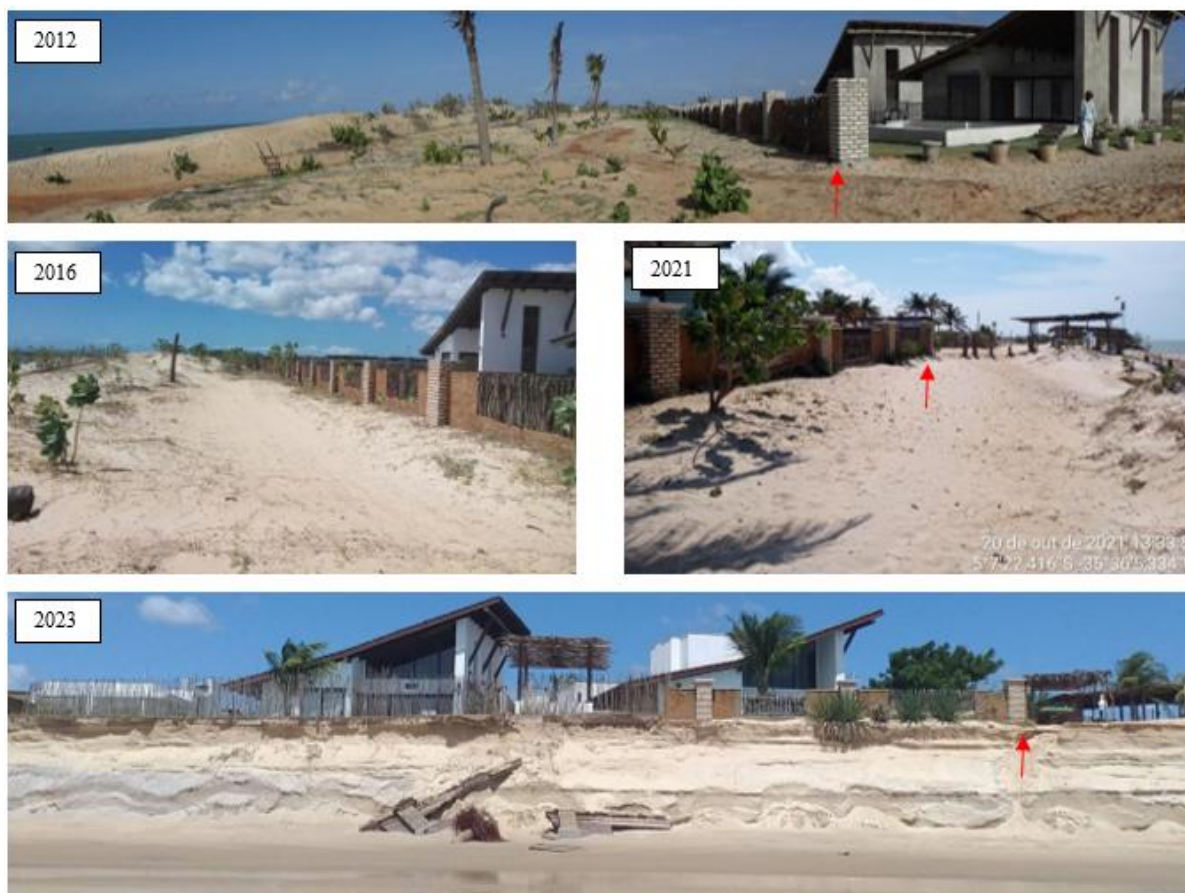
**Figura 1** - Observação da presença de duna frontal (2012), algum resquício de vegetação características deste ambiente (2016) e perda gradativa da duna frontal ao longo dos anos (2021-2023). A seta vermelha representa a posição do marcador fixo, muro, utilizado como referência na análise e Figura 3.

Inicialmente foi realizada a análise qualitativa das alterações morfodinâmicas no perfil de praia adjacente ao Condomínio Monte Alegre com base em imagens obtidas nas vistorias da equipe técnica do IDEMA. Marcadores fixos, como estruturas do empreendimento, árvores, etc, foram utilizados para permitir a visualização do comportamento morfodinâmico deste ambiente. A evolução do processo erosivo (Figura 1) permite observar a elevada perda de sedimentos na porção da praia em frente ao empreendimento, com recuo acelerado e notório da linha de costa entre os anos de 2012 e 2023. A presença de duna frontal (2012), resquíio de vegetação características e dunas em menor extensão (2016) e posterior ausência deste ambiente deposicional marcam a perda gradativa de sedimento.

Como é possível observar na Figura 1, o perfil foi alterado consideravelmente ao longo dos anos (2012-2023), marcado pelo desaparecimento da duna frontal, recuo da berma e presença de escarpa pronunciada. A modificação no ambiente praial ocorre acoplando variações horizontais e verticais, de forma não linear no decorrer do tempo, e a intensidade do processo pode ser observada através da perda elevada de sedimentos e de extensão da praia ao mesmo tempo em que o empreendimento perde parte das estruturas instaladas (Figura 2).

A título de comparação podemos observar as imagens da Figura 1 e Figura 2 tomando como referência um dos vértices da área limite do empreendimento (muro indicado pelas setas vermelhas), utilizado como marcador fixo, e a perda de uma das árvores que havia em frente ao empreendimento e foi removida pela ação do mar em agosto de 2023 (indicado pelas setas azuis).

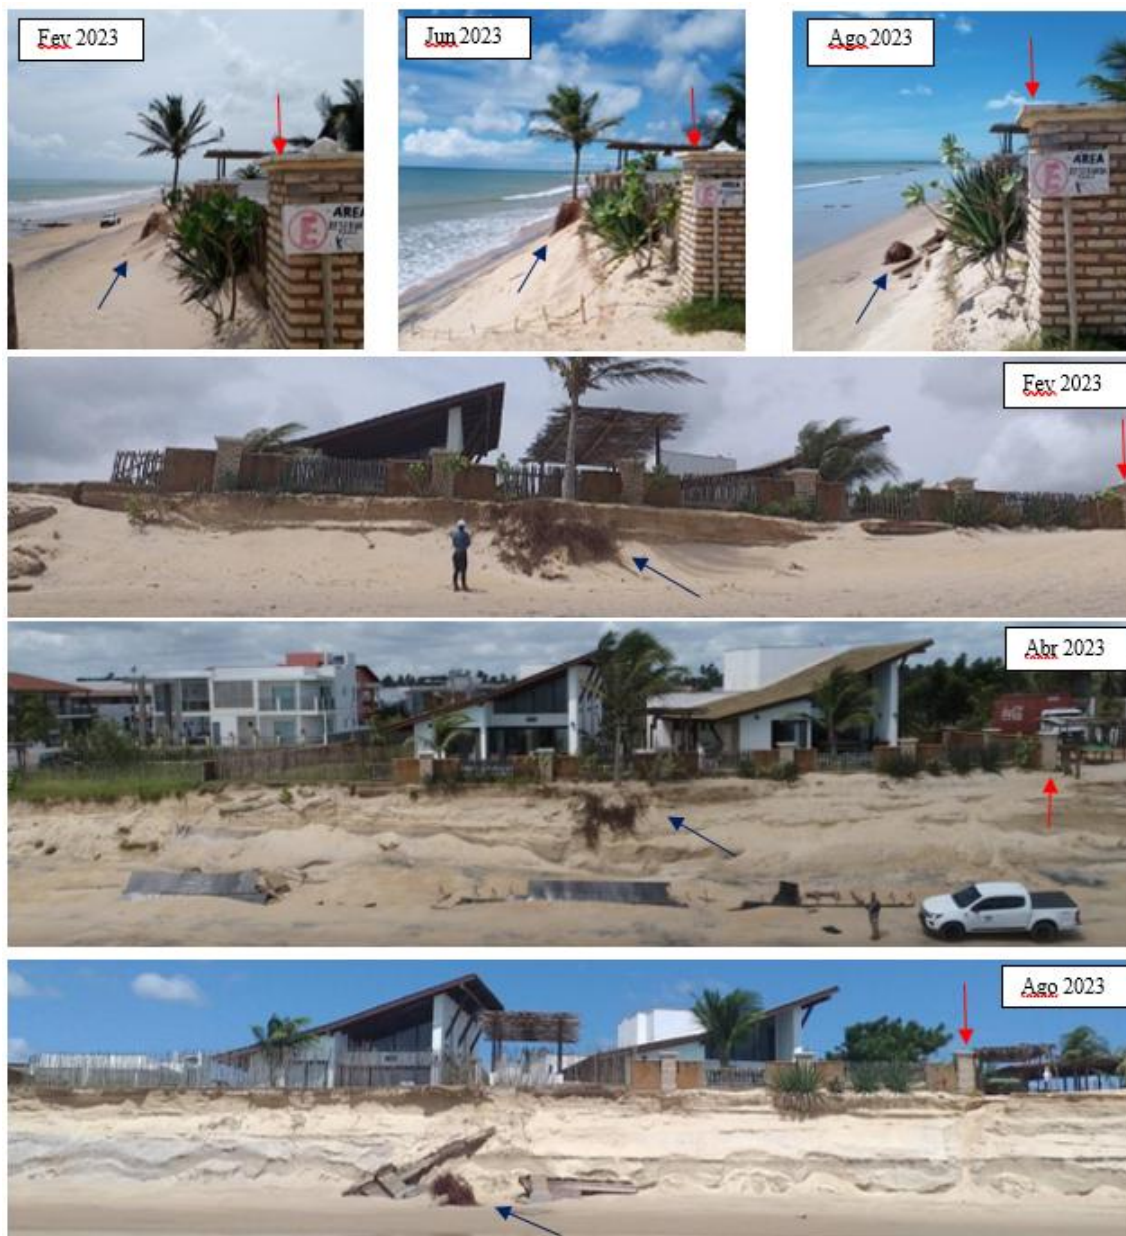
**Figura 2** – Observação dos marcadores utilizados para avaliar a alteração do perfil de praia ao longo do tempo através de imagens. As setas vermelhas representam o marcador fixo (muro) utilizado como referência na Figura 1 e as setas azuis indicam os indícios da perda de material sedimentar junto à árvore.

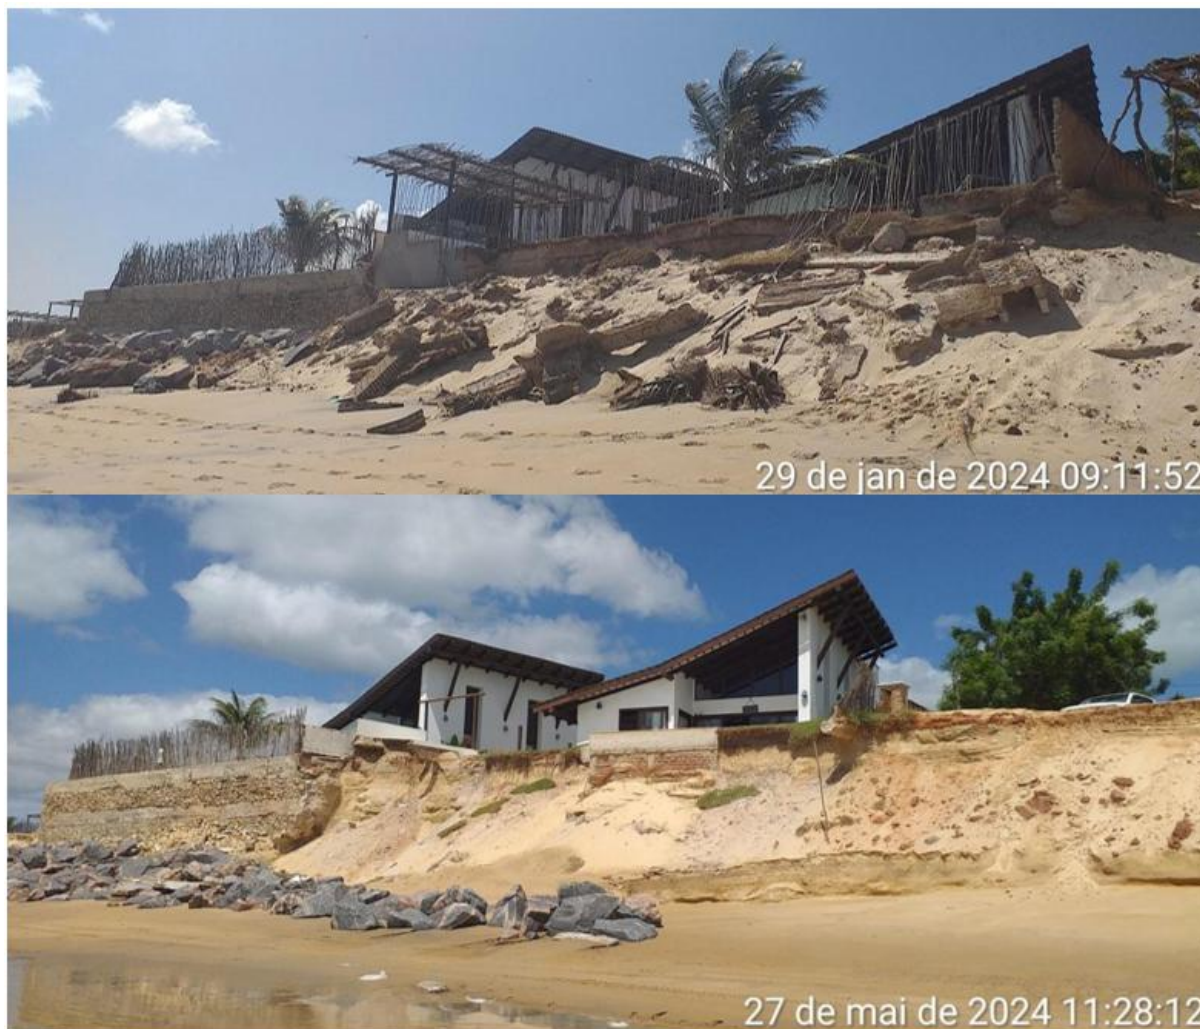
**Figura 3** – Observação das alterações no perfil e condições da praia após a instalação de muro/aterro em um dos imóveis do Condomínio Monte Alegre, em um curto intervalo de tempo.

As vistorias realizadas e registros fotográficos permitiram observar as oscilações e morfodinâmica natural do ambiente, a perda de estruturas do empreendimento, os efeitos adversos causados pela instalação de um muro/aterro com o uso de pedras/blocos na tentativa de reduzir o impacto das ondas sobre o imóvel mais expostos à ação marinha no Condomínio Monte Alegre. A instalação, em 2024, do muro de arrimo na tentativa de proteger um dos imóveis, possivelmente agravou a situação no imóvel vizinho e áreas adjacentes, como demonstra a Figura 3.

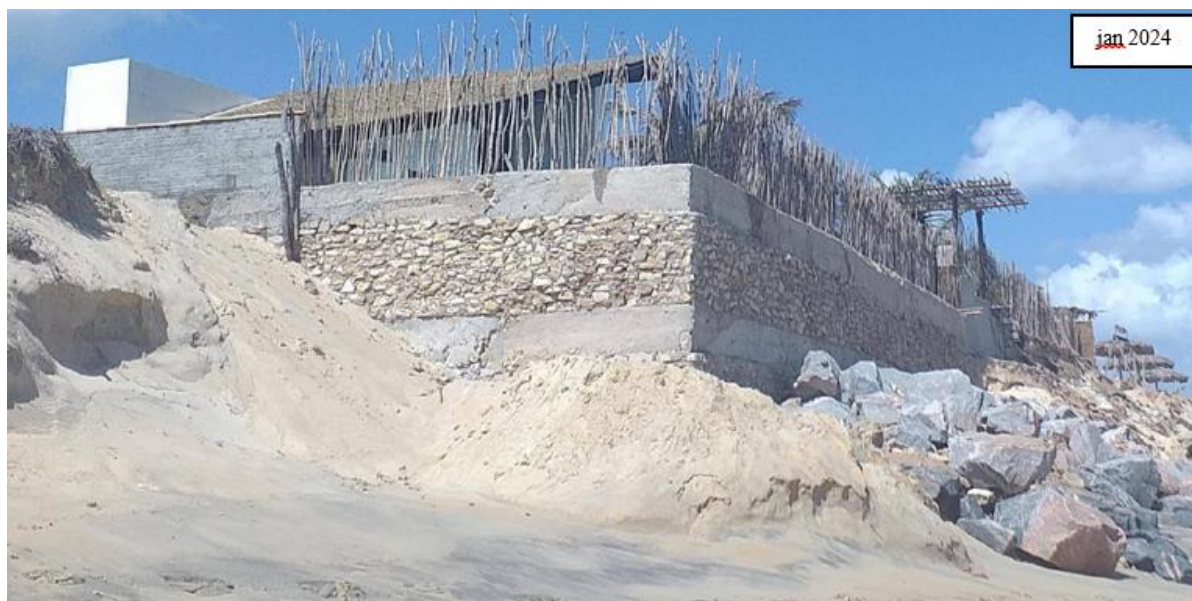
**Figura 4 – A)** Desenho esquemático da evolução de uma praia: (i) Dunas como estoques de sedimentos para a praia, (ii) Estabilização da linha de costa em recuo com enrocamento/muro de contenção e (iii) Rebaixamento do nível da praia. Fotografias demonstrando o efeito do rebaixamento do perfil de praia apresentado no desenho esquemático visto no local através do comparativo das imagens de janeiro de 2024 e maio de 2024.

A presença de estruturas rígidas paralelas à linha de costa pode gerar a reflexão de ondas e intensificar o processo erosivo, além de provocar agravamento dos efeitos em áreas adjacentes. As pedras ou blocos soltos instalados permitem que a energia seja absorvida sendo apenas parte dela refletida, mas o mau dimensionamento destes blocos pode fazer com que percam a efetividade ou torná-los prejudiciais. A ação contínua da reflexão de ondas sobre uma estrutura rígida paralela à costa provoca a perda de sedimentos, por consequência o rebaixamento do nível da praia (Bird, 2008), em ambientes em que não há reposição suficiente para manter em equilíbrio o perfil de praia, como demonstra a Figura 4.
