## ANÁLISE ESPAÇO-TEMPORAL DOS PROCESSOS EROSIVOS FLUVIAIS NA ORLA DE PARINTINS, AMAZONAS

## SPATIAL-TEMPORAL ANALYSIS OF RIVER EROSION PROCESSES ON THE PARINTINS WATERFRONT, AMAZONAS

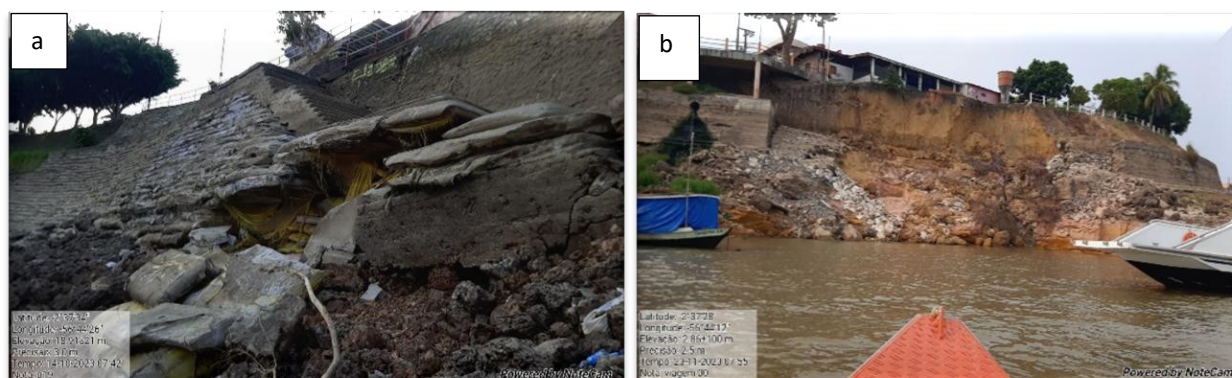
**Figura 03:** Erosão Fluvial frente de Parintins-AM

- a) Escadaria do restaurante do Coroa's;
- b) Casa de Irene/prça Digital.

As figuras (a – b), identifica os perigos constantes para moradores e a população, ocasionado pela erosão fluvial, a falta de manutenção do muro e a pressão hidráulica no pacote sedimentar, leva a redução da margem.

A escadaria próxima ao restaurante do coroas apresenta rachaduras na parte de cima, enquanto que na base há um solapamento. Isso aponta área de perigo com risco prestes de acontecer a curto prazo, podendo acontecer desabamento da mesma.

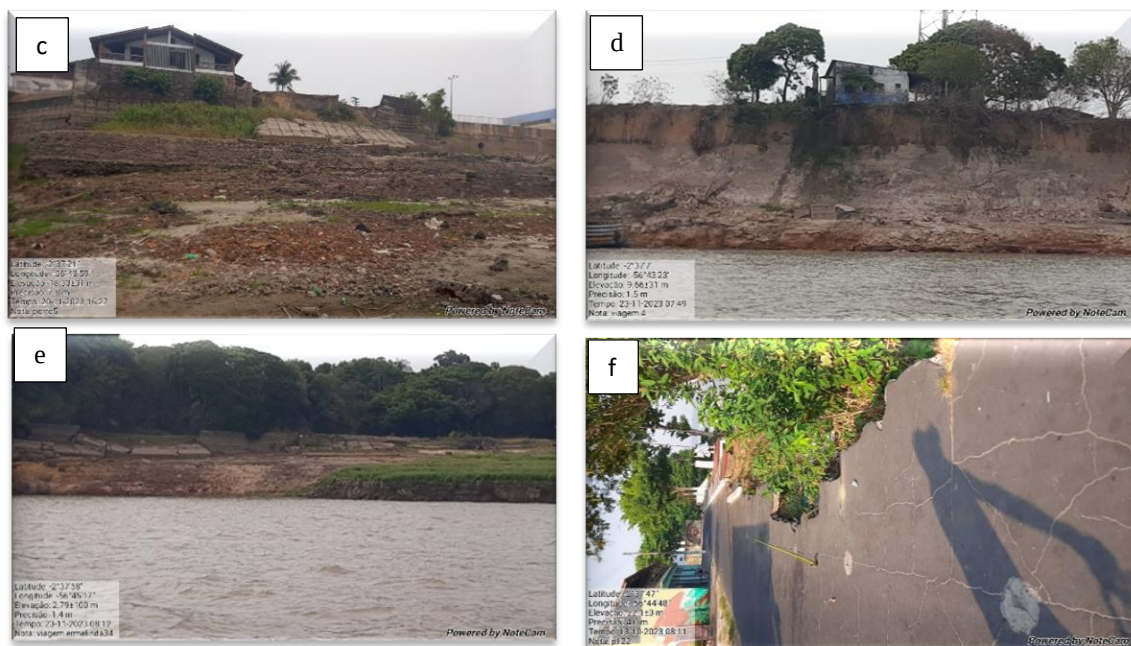
**Figura 00:** Locais afetados pela erosão fluvial – frente da cidade  
Fonte: MARQUES, E. G., (2023)

A área do porto já teve que ser reconstruída com novo muro, a residência que se encontra ao lado apresenta risco, pois o muro de contenção apresenta rachaduras e parte já desabou. Ainda na frente da cidade a erosão afetou próximo a praça digital onde uma área da residente denominada “casa irene” esta ameaça pelo constante desmoronamento, pois o muro de contenção desabou. A própria praça apresenta fissuras, podendo estar comprometida nesse ponto.

Uma outra localidade que indica perigo e a defesa civil já condenou e pediu a retirada dos moradores é o final da rua Armando prado, que já aconteceu erosão e com indícios de continuidade, pois há fissuras na rua, as casas estão ameaçadas. Os fatores comprometedores é

- c) Residência próximo ao porto de Parintins com muro de contenção danificado pela erosão fluvial, área de risco;
- d) Processo de erosão na rua Nakaut, área sem muro de contenção; risco iminente de escorregamento;
- e) Área próximo ao planeta boi, muro todo fragmentado pela erosão fluvial;
- f) Final da rua Armando Prado, parte da rua foi erodido, ameaça de desabamento.

Casas já foram vistoriadas pela defesa civil e estão condenadas, as famílias deveriam deixar as mesmas e morar em outro local, outras se não houver a construção de um muro de contenção estarão sempre ameaçadas apresentando perigos.
