## VULNERABILIDADE FÍSICA À EROSÃO COSTEIRA NA ILHA DE MOSQUEIRO, PARÁ, BRASIL

### *PHYSICAL VULNERABILITY TO COASTAL EROSION ON MOSQUEIRO, ISLAND, PARÁ, BRAZIL*

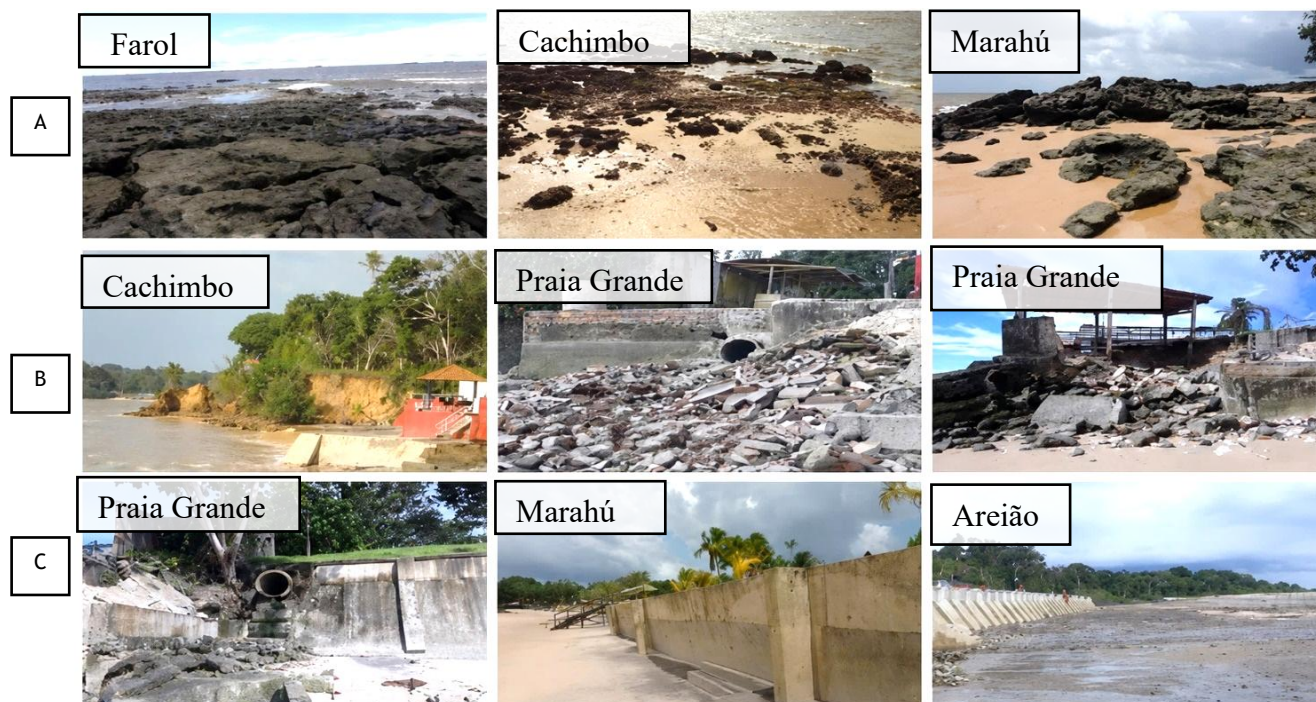
**Figura 4-** Indicadores de erosão evidentes na Ilha de Mosqueiro: (A) Afloramentos dos depósitos do Grupo Barreira e banco de cascalhos; (B) Desmoronamento de falésias e destruição de edificações; (C) Estruturas de contenção costeira (muros de arrimo)

A Figura 4 reúne evidências dos principais indicadores de erosão identificados nas praias de Mosqueiro. Os afloramentos do Grupo Barreiras e os bancos de cascalhos (A) indicam a remoção da cobertura sedimentar superficial, expondo materiais mais antigos em decorrência da intensificação dos processos erosivos. O desmoronamento de falésias e a destruição de edificações (B) evidenciam o recuo da margem e os impactos da erosão sobre áreas ocupadas, comprometendo a infraestrutura costeira. Em resposta a esses processos, observou-se a implantação de estruturas de contenção, principalmente muros de arrimo (C), construídos com o objetivo de minimizar o avanço da erosão. Entretanto, embora essas obras reduzam localmente o recuo da margem, elas não eliminam a atuação dos processos erosivos, que continuam condicionados pela hidrodinâmica das praias estuarinas.

Os indicadores registrados em campo evidenciam diferentes estágios da erosão costeira na Ilha de Mosqueiro. Inicialmente, destacam-se os indicadores naturais, representados pelos afloramentos do Grupo Barreiras e bancos de cascalhos, em seguida, observam-se os impactos associados ao desmoronamento de falésias e à destruição de edificações e da infraestrutura costeira, por fim, verificam-se as intervenções antrópicas por meio da implantação de obras de contenção, como muros de arrimo e enrocamentos, visando reduzir os efeitos da erosão (Figura 4).

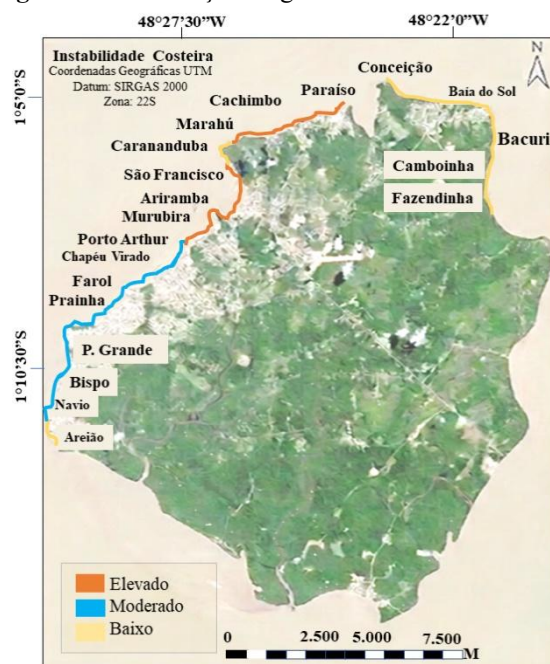
**Figura 7-**Classificação do grau de instabilidade da orla

configuração favorece a dissipação da energia hidrodinâmica e contribui para maior estabilidade da linha de costa (Figura 7).

A instabilidade costeira mostra um contraste entre os setores de Mosqueiro. Enquanto as praias voltadas para trechos mais expostos da Baía do Marajó concentram os maiores níveis de instabilidade, as praias localizadas em áreas mais abrigadas apresentam condições mais favoráveis à estabilidade costeira. Esse padrão demonstra que a instabilidade resulta da atuação conjunta da hidrodinâmica, da cobertura vegetal e do grau de ocupação da faixa costeira.

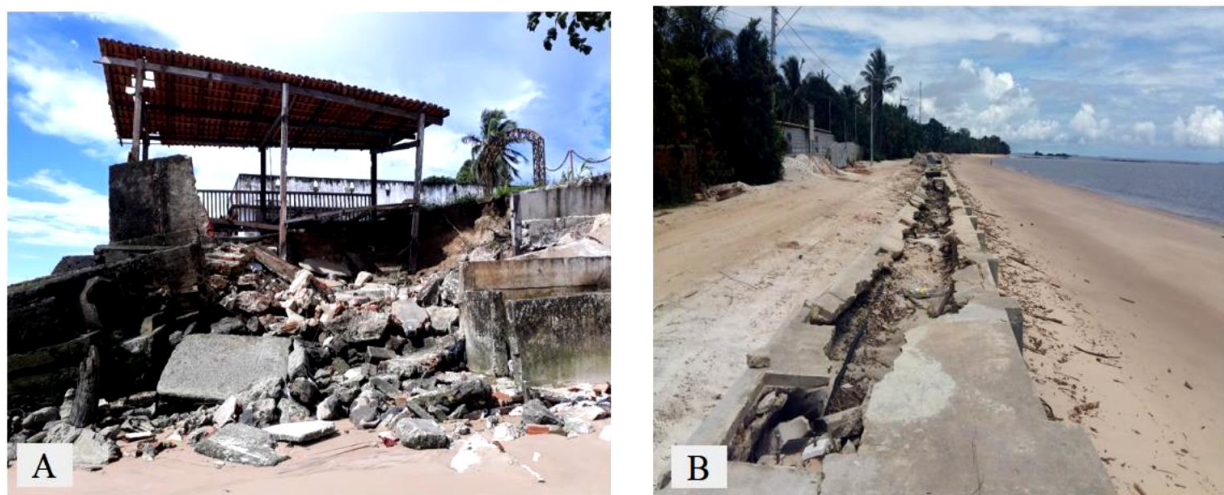
Apesar da implantação dessas obras, as praias do Marahú e Grande da Baía do Sol permaneceram suscetíveis aos processos erosivos. Durante o período chuvoso de 2019 foram registrados novos danos em vias públicas e edificações, evidenciando que as estruturas de contenção reduziram parcialmente os impactos da erosão, mas não impediram a continuidade da dinâmica hidrodinâmica responsável pelo recuo da linha de costa (Figura 15).

**Figura 15-** Impactos da erosão costeira em praias da Ilha de Mosqueiro: (A) residência destruída na Praia Grande; (B) muro de arrimo danificado na Praia do Marahú

Os resultados desta pesquisa demonstram que essas intervenções não interromperam a atuação dos processos erosivos. A ocorrência de novos danos em praias como Marahú e Grande da Baía do Sol evidencia que estruturas rígidas, embora importantes para a proteção da infraestrutura, apresentam limitações quanto à manutenção do equilíbrio do sistema costeiro. Esse comportamento é semelhante ao descrito por Nunes (2011), Farinaccio (2008), Souza (2015) e Paula (2015), que apontam que obras de engenharia costeira possuem respostas localizadas, demandam manutenção contínua e podem interferir no transporte sedimentar.

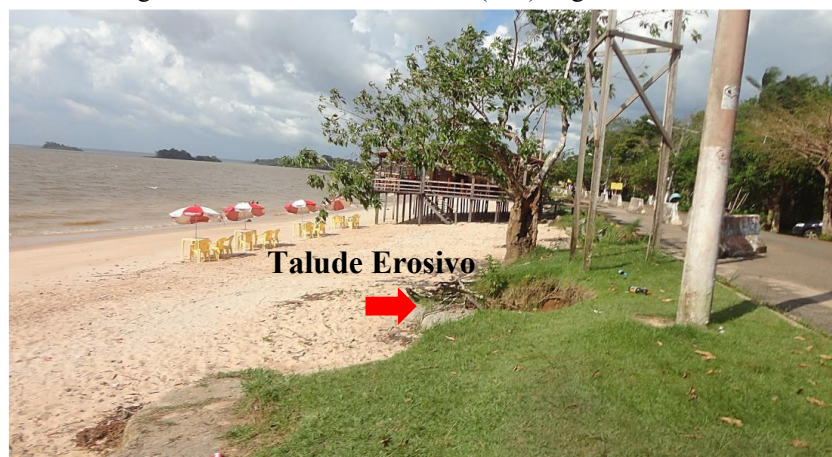
**Figura 16** - Erosão na margem fluvial da Praia do Paraíso (seta), registrado antes da construção da nova orla

de Belém para a execução de obras emergenciais de recuperação da orla da Ilha de Mosqueiro, contemplando dez praias e totalizando investimento aproximado de R\$ 23,2 milhões. Além disso, informações obtidas durante as atividades de campo indicaram que alguns moradores da Praia do Paraíso desembolsaram cerca de R\$ 35 mil para reconstrução ou recuo de suas residências (Figura 16). Embora não tenha sido possível estimar os custos totais para todas as praias estudadas, esses registros evidenciam que a erosão costeira gera impactos econômicos tanto para o poder público quanto para a população residente.

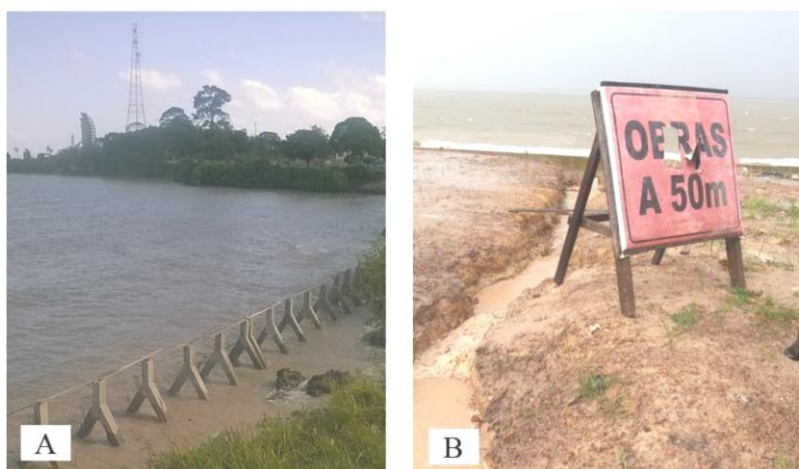
Além dos danos materiais, as observações de campo indicaram impactos socioeconômicos associados à erosão costeira, incluindo indícios de desvalorização de imóveis localizados na faixa costeira. Entre 2017 e 2018 foram identificados imóveis abandonados ou parcialmente desocupados em trechos mais afetados pela erosão, refletindo a insegurança dos moradores diante do avanço dos processos erosivos e dos elevados custos de manutenção ou recuperação das edificações. Esse cenário erosivo compromete o potencial turístico de algumas praias, uma vez que a degradação da paisagem costeira e os danos à infraestrutura reduzem sua atratividade e ampliam os impactos associados à erosão (Figura 17).

**Figura 17**-Exemplificação da degradação da paisagem costeira nas Praias: (A) Ariramba, (B) Marahú

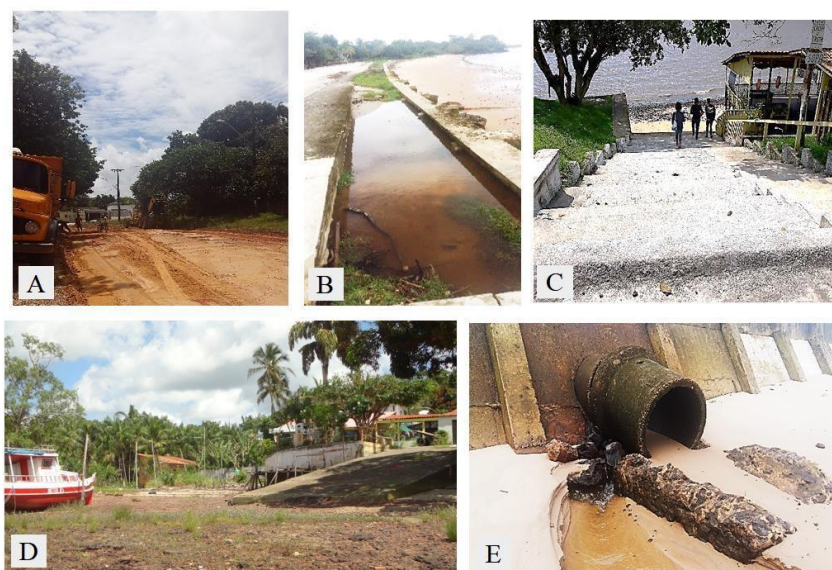
obras de infraestrutura, como vias de acesso, aterros, píeres e plataformas de embarque (Figura 18), além de estruturas de proteção costeira, representadas por muros de arrimo e enrocamentos (Figura 19). As observações de campo indicaram que essas intervenções contribuíram para reduzir os impactos da erosão em alguns trechos da orla, especialmente sobre a infraestrutura urbana. Entretanto, em praias submetidas à intensa hidrodinâmica, permaneceram evidências de erosão e recorrência de danos, indicando que essas obras, embora importantes para minimizar os impactos imediatos, não eliminam os processos naturais de instabilidade da linha de costa.

**Figura 18**-Obras de infraestruturas presentes nas praias. (A) Marahú: rua de terra batida reparada por custeio dos moradores, (B) Bacuri: orla com acumulação de águas das chuvas, (C) Praia Grande: Plataforma de acesso, (D) Fazendinha: Plataforma de Embarque; (E) Bacuri: Dutos emissores.

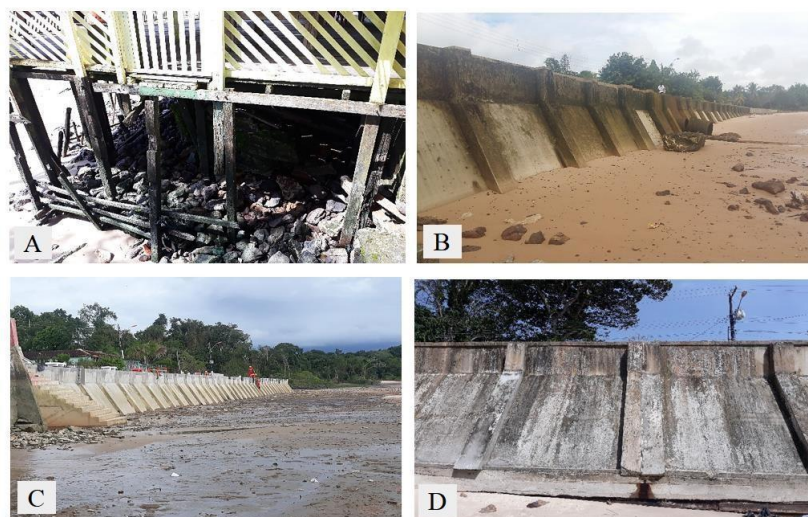
**Figura 19**-Obras de proteção (Muros). (A) Praia Grande: Casa com barreiras de rochas, (B) Bacuri: presença de muros de arrimos, (C) Areião: construção do muro de arrimo, (D) Praia Grande: Muros de arrimos.
